# REDUÇÃO DO DEFEITO COLAMENTO EM LAMINADOS A FRIO ATRAVÉS DO DESENVOLVIMENTO DO PROCESSO DE LAMINAÇÃO, RECOZIMENTO E ENCRUAMENTO <sup>1</sup>

## REDUCTION OF STICKING PROBLEMS ON COLD-ROLLED STEEL STRIPS AFTER BATCH ANNEALING PROCESS AT ARCELORMITTAL VEGA

<sup>1</sup> Contribuição técnica ao 45º Seminário de Laminação – Processos e Produtos Laminados e Revestidos, 21 a 24 de outubro de 2008, Ipojuca - Porto de Garças - PE

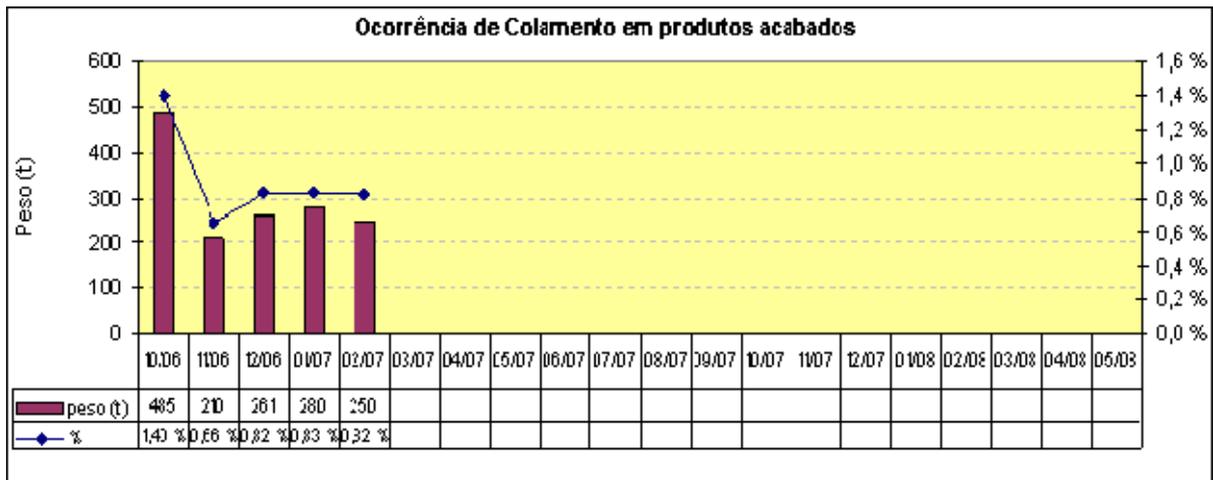
**Figura 3** – Gráfico de “Colamento” antes do trabalho de redução do defeito

A morfologia do defeito (Figura 2) foi predominante nas ocorrências do produto laminado a frio, sempre ocorrendo na região central da bobina no (sentido transversal). Quando a bobina apresentava o defeito com intensidade de média para forte, a sua identificação e caracterização foi facilitada devido à forte geração de ruído na entrada da linha de Encruamento *off line* no momento do desbobinamento. Se a velocidade de processo de Encruamento for reduzida em função do defeito, a sua intensidade pode aumentar fortemente.

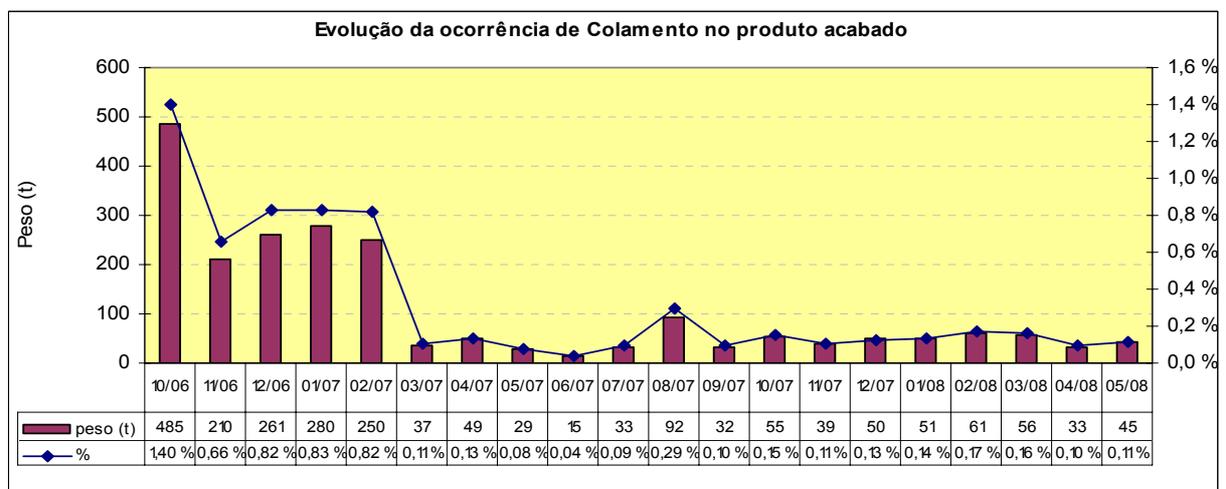
**Figura 10 – Evolução da qualidade quanto ao defeito “Colamento”**

As ações tomadas durante a realização deste trabalho para a redução de ocorrência e perdas causadas pelo defeito “Colamento” foram eficazes. Tal redução foi muito significativa por envolver um defeito tido como crítico, pois uma gama relevante de variáveis que podem influenciar em sua ocorrência.

Além da evolução de qualidade interna, outro importante resultado obtido com esse trabalho foi no quesito reclamações de clientes externos. Várias ocorrências foram registradas tanto no ano de 2006 quanto em 2007, e de janeiro a junho de 2008, nenhuma nova reclamação foi aberta para o defeito “Colamento”.
