REDUÇÃO DOS DESVIOS DE QUALIDADE CAUSADOS PELOS ROLOS DO FORNO DE RECOZIMENTO NA LZC 1 E 2 DA COMPANHIA SIDERURGICA NACIONAL¹

REDUCTION OF DEVIATION CAUSED BY QUALITY ROLLS IN THE FURNACE ANNEALING LZC 1 AND 2 OF NATIONAL STEEL COMPANY

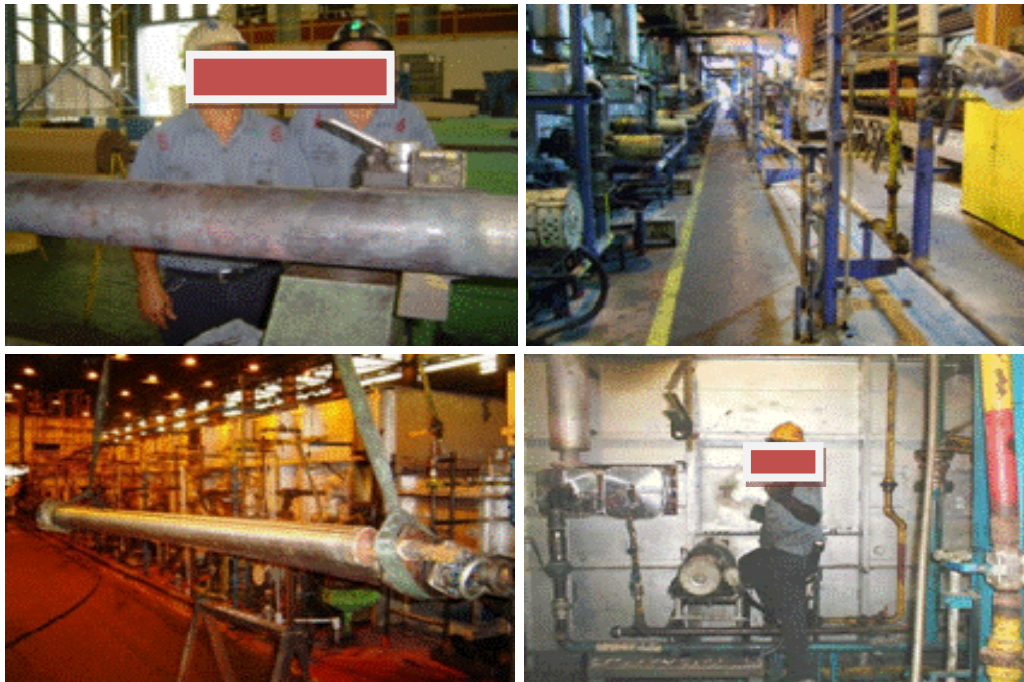
Figura 12. Riscos ocupacionais durante atividade de manutenção.

Esta atividade de manutenção expõe nossos colaboradores a diversos riscos ocupacionais como calor, fumos metálicos, esforço físico intenso, impacto contra, postura inadequada, arranjo físico inadequado e incêndio e/ou explosão.

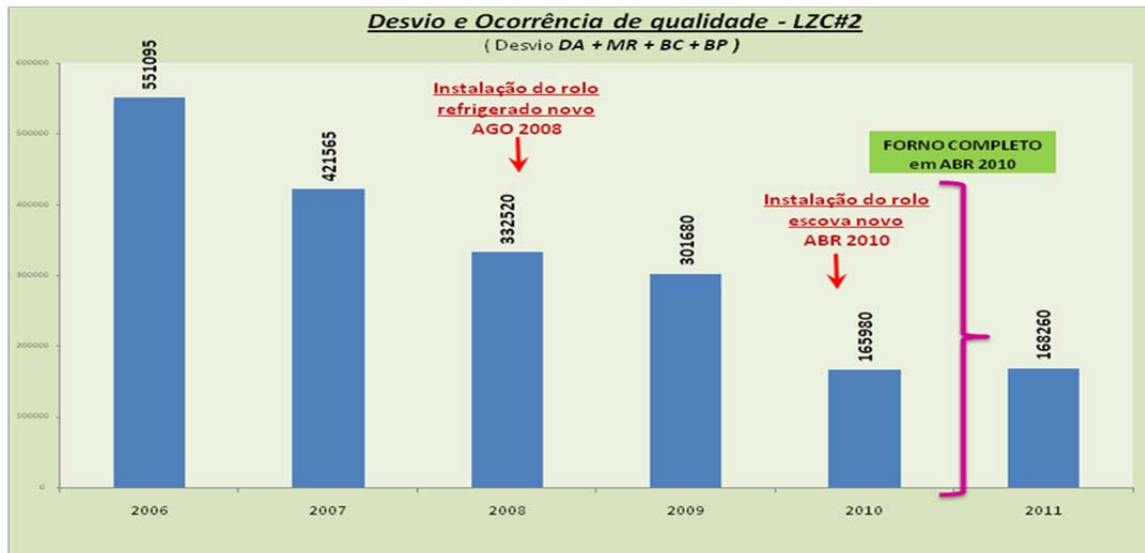
Figura 20. Desvios e ocorrências de qualidade LZC-2.

Após a implantação dos novos rolos foi eliminado o *pick-up* nos fornos de recozimento da LZC-1 e 2 que é o objetivo principal deste trabalho. Os desvios e ocorrência de qualidade descritos neste trabalho tiveram uma redução significativa após implantação da solução (Figuras 20 e 21).
