REFORMA DA TRT (TOP PRESSURE RECOVERY TURBINE)¹

TOP PRESSURE RECOVERY TURBINE REVAMP

¹ *Contribuição técnica ao 34º Seminário de Balanços Energéticos Globais e Utilidades e 28º Encontro de Produtores e Consumidores de Gases Industriais, 28 a 30 de agosto de 2013, Vitória, ES.*

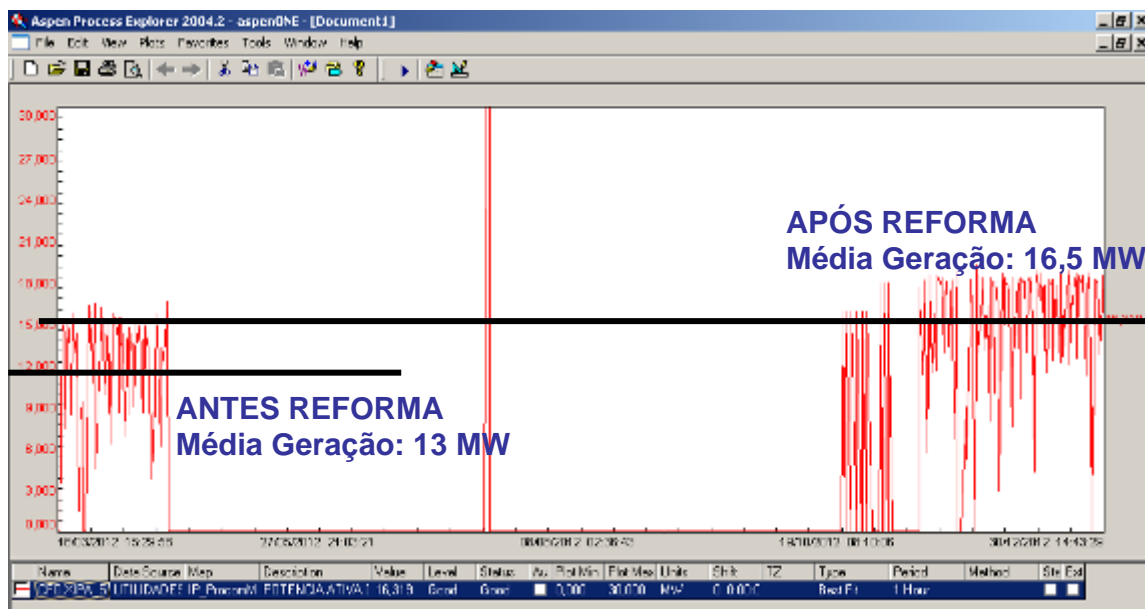
Figura 14 – Geração de energia antes e após reforma.

Conforme mostrado no gráfico da Figura 14 o rendimento da turbina melhorou consideravelmente após a reforma com ganho em torno de 3,5 MW de geração de energia, consolidando o sucesso da realização do projeto de recuperação do rotor e estator blade pelo processo de engenharia reversa.
