## REFORMA DO REGENERADOR 2.3 DO ALTO FORNO # 2 DA CSN<sup>1</sup>

### REVAMP OF CSN'S BLAST FURNACE #2 STOVE 2.3

<sup>1</sup> *Contribuição técnica ao 65º Congresso Anual da ABM, 26 a 30 de julho de 2010, Rio de Janeiro, RJ, Brasil.*

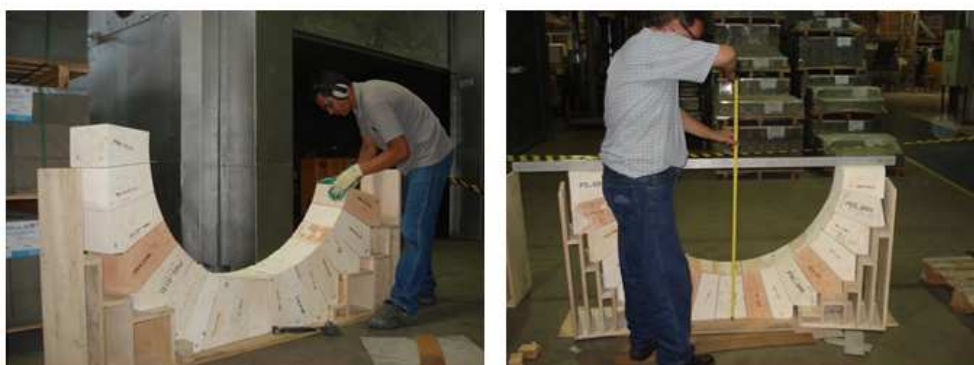
**Figura 3** – Pré-montagem na fábrica as Saint-Gobain.

Para garantir a qualidade dos materiais,<sup>(3)</sup> foram realizadas inspeções técnicas nas fábricas da Togni e Saint Gobain, antes do embarque para a CSN. Nestas inspeções foram verificados os dimensionais das peças e realizados testes de compressão a frio. Solicitamos ainda, uma pré-montagem na fábrica, como vemos na Figura 3. Concluída esta etapa, liberamos o embarque dos materiais e promovemos uma nova pré-montagem nas dependências da CSN, com o objetivo de treinar a empresa contratada. A Figura 4 nos mostra o treinamento realizado na CSN.

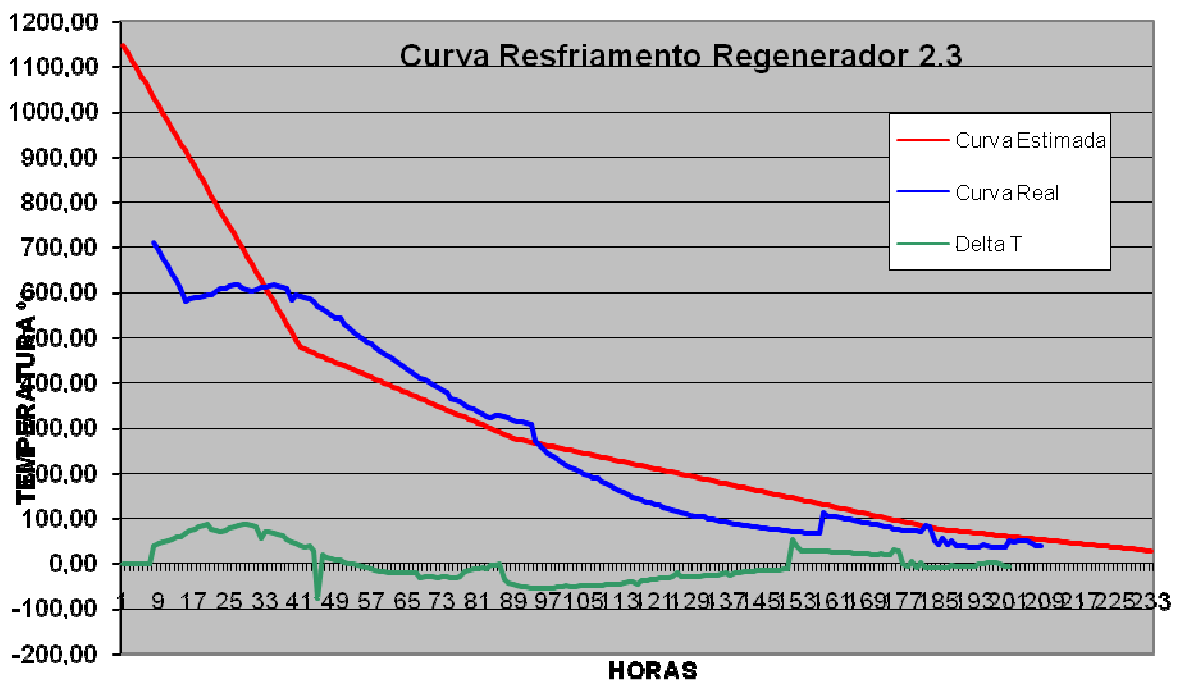
**Figura 5** – Curva de resfriamento.

Visando a redução do tempo de resfriamento, acertamos com a operação que o Regenerador 2.3 seria totalmente esgotado. Isto possibilitou iniciarmos o resfriamento com temperatura de Domo em torno de 710°C. Foram instalados dois termopares no Domo. O primeiro entrou pelo topo do Domo para medirmos a face quente e o segundo, na elevação 37.500 para medirmos a face fria dos refratários. O objetivo destas medições é controlarmos o resfriamento pelas variações de temperatura entre as duas faces. Esta diferença não poderia ultrapassar a 200°C. Com a implementação destas medidas, conseguimos um ganho de 43 horas no resfriamento, com um “Delta T” máximo de 87°C, garantindo a qualidade dos materiais remanescentes. Na Figura 5 podemos acompanhar a curva de resfriamento.

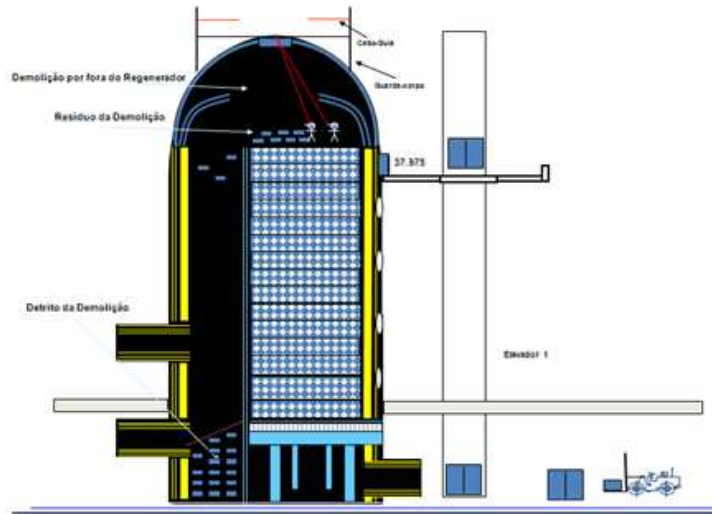
Figura 6 – Esquema de demolição.

Após o resfriamento foi iniciada a montagem da chapa defletora, na abertura do queimador. A função desta chapa é direcionar a saída dos materiais demolidos, evitando o engaiolamento. A demolição iniciou-se pelo Domo, passando para o Checker e a Câmara de Combustão.<sup>(4)</sup> A Figura 6 mostra o esquema de demolição.

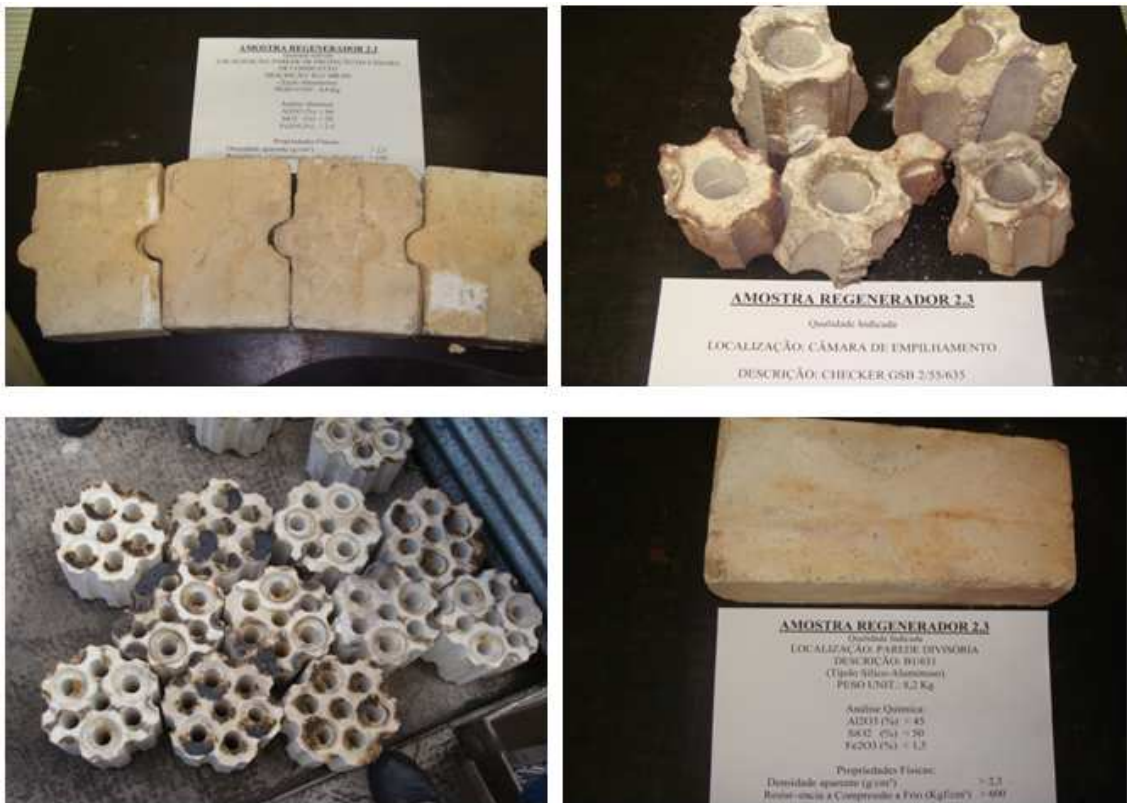
**Figura 14** – Amostras coletadas.

Para análises futuras, foram retiradas amostras de todas as regiões envolvidas no reparo. Estas amostras foram identificadas e catalogadas,<sup>(3)</sup> conforme Figura 14.
