# REFORMA PARCIAL NA CUBA DO ALTO FORNO II DA V&M DO BRASIL COM UTILIZAÇÃO DE CONCRETO SEM CIMENTO<sup>1</sup>

## PARTIAL REFORM IN THE STACK BF2 USING CONCRETE WITHOUT CEMENTS

<sup>1</sup> Contribuição técnica ao 43º Seminário de Redução de Minério de Ferro e Matérias-primas, 14º Simpósio Brasileiro de Minério de Ferro e 1º Simpósio Brasileiro de Aglomeração de Minério de Ferro, 1 a 4 de setembro de 2014, Belo Horizonte, MG, Brasil.

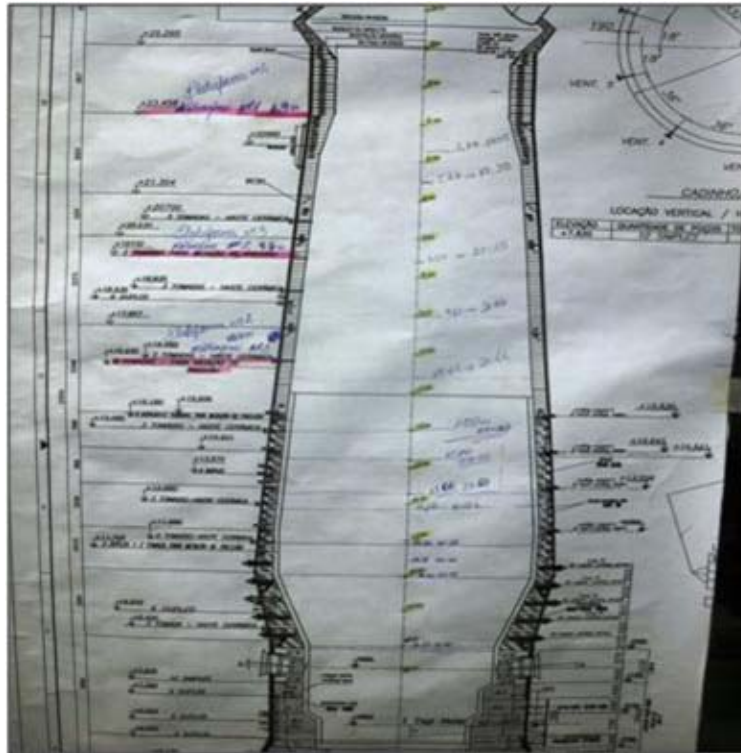
Todo abaixamento de carga foi monitorado conforme Figura 4 iniciando-se às 19:15 horas do dia 6/1/13 com a interrupção do carregamento no nível de stock line e teve fim às 04:30 do dia 7/1/13 horas com a desligada do Alto-Forno, com a sonda em 18,4 metros.

**Figura 4.** Acompanhamento da descida de carga pelo desenho de projeto.

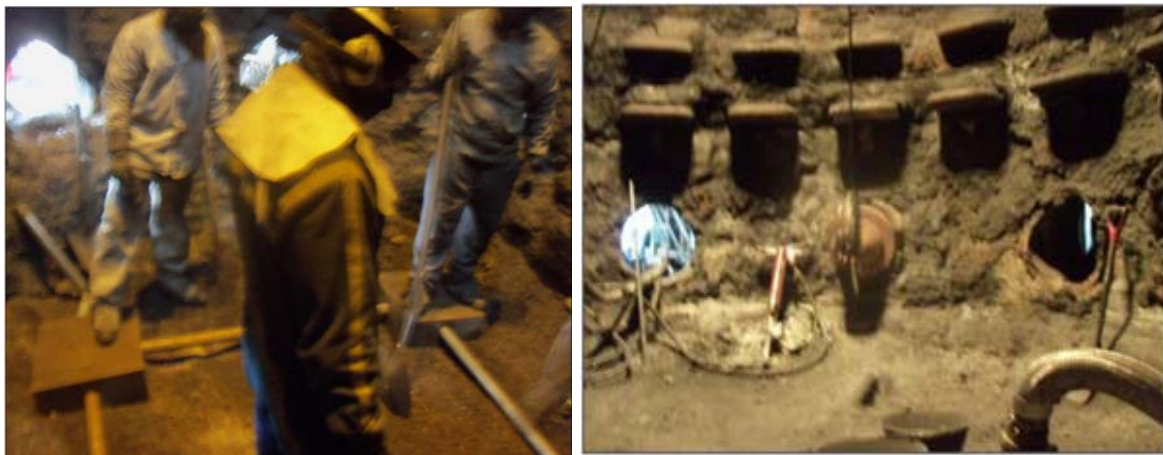
Com o término do nivelamento da carga, iniciou-se a montagem da rolha que tem como objetivo, dar segurança para a execução da obra eliminando a presença do monóxido de carbono gerado pela carga residual existente no cadinho e como conforto térmico por possuir uma estrutura isolante. Este sistema de vedação é constituído de nivelamento da carga utilizando minério granulado, montagem de um tubo extrator de gases, montagem de mantas de fibra cerâmica sobre a carga de minério e tubo extrator, montagem de chapa metálica sobre manta e aplicação de concreto isolante. A Figuras 6 ilustra duas destas etapas.

Figura 6. Montagem da rolha e conclusão.

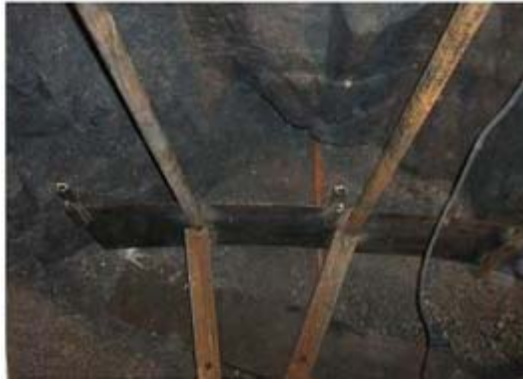
Outra atividade prevista no cronograma da obra era uma inspeção nas condições de trabalho dos blocos na região do furo de corrida e aplicação de uma massa plástica com socador pneumático. Foi constatada na inspeção dos blocos, uma extensão do comprimento de furo de 1400 mm, ou seja, um desgaste de 400 mm ao longo de sua campanha (1800 mm de projeto). A reconstituição (Figuras 10 a 12), foi realizada objetivando um comprimento do furo em 1900 mm, sendo sustentado durante a marcha do forno pela massa de tamponamento com a formação do cogumelo.

**Figura 10.** Serviço de limpeza.
