RELATÓRIO TÉCNICO SOBRE OS ENSAIOS DE ULTRA-SOM NOS PARAFUSOS DOS MANCAIS DOS ROLETES DOS TRATORES D11¹

Resumo

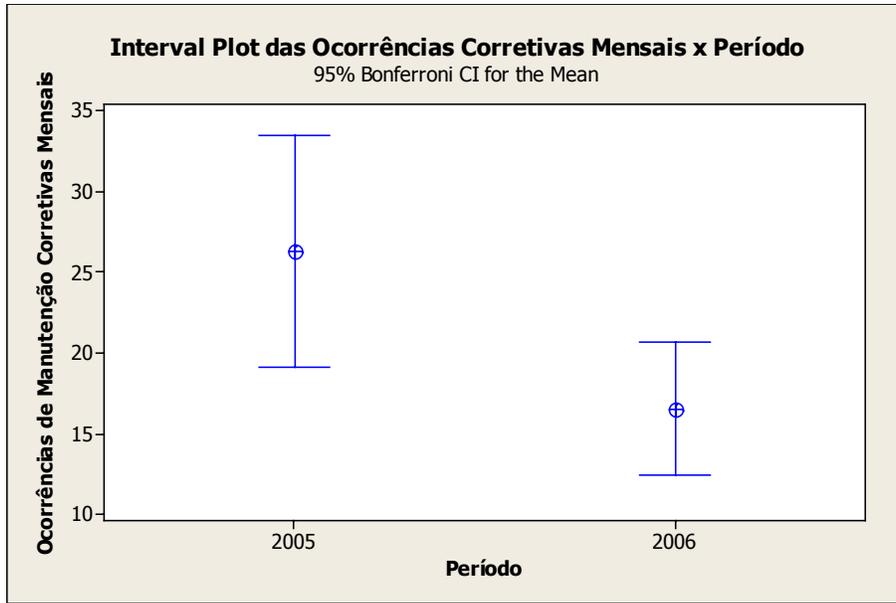
A figura 01 apresenta o deslocamento da média de falhas por mês de 26 em 2005 para 16 em 2006.

Figura 01: Diminuição do número de manutenções corretivas mensais.

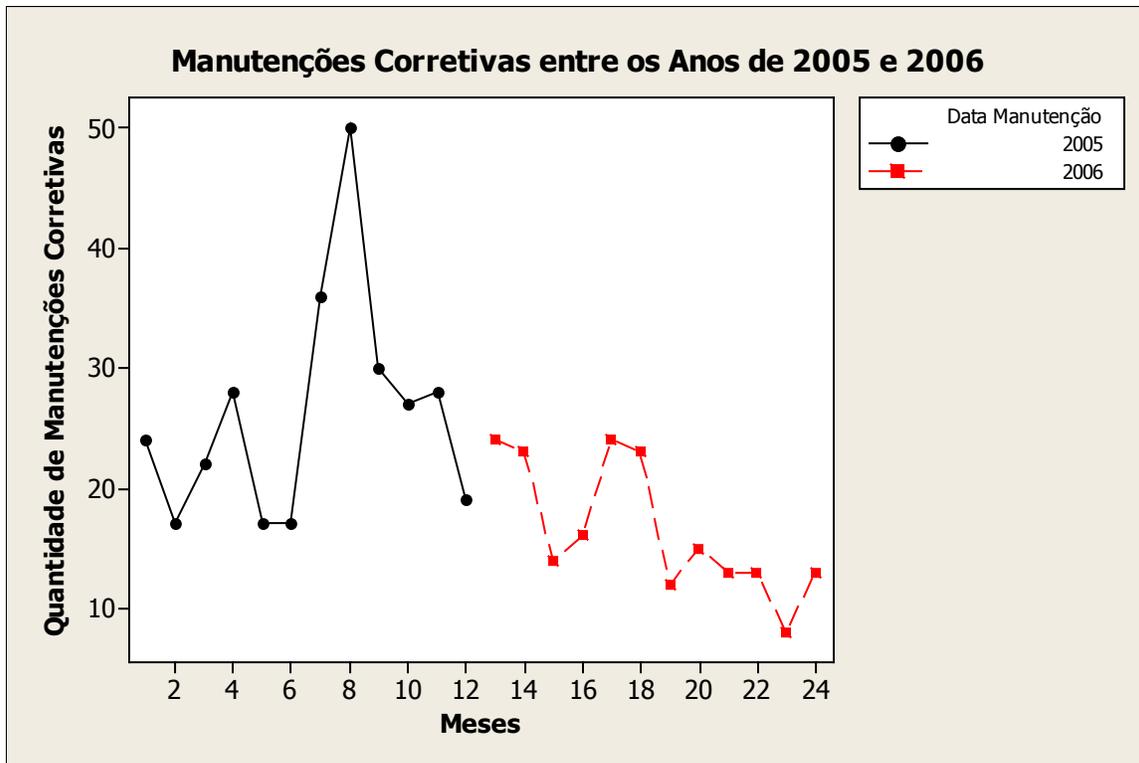
A figura 04 apresenta o número de corretivas mensais ocorridas entre os anos de 2005 e 2006.

Figura 04: Resultados obtidos após implantação do plano de preditiva de ultra-som.
