REPARO A QUENTE NO REGENERADOR DO ALTO-FORNO 3 DA USIMINAS - USINA DE IPATINGA*

HOT REPAIR IN HOT STOVE OF USIMINAS'S BLAST FURNACE#3 - IPATINGA PLANT

* Contribuição técnica ao 44^o Seminário de Redução de Minério de Ferro e Matérias-primas, 15^o Simpósio Brasileiro de Minério de Ferro e 2^o Simpósio Brasileiro de Aglomeração de Minério de Ferro, 15 a 18 de setembro de 2014, Belo Horizonte, MG, Brasil.

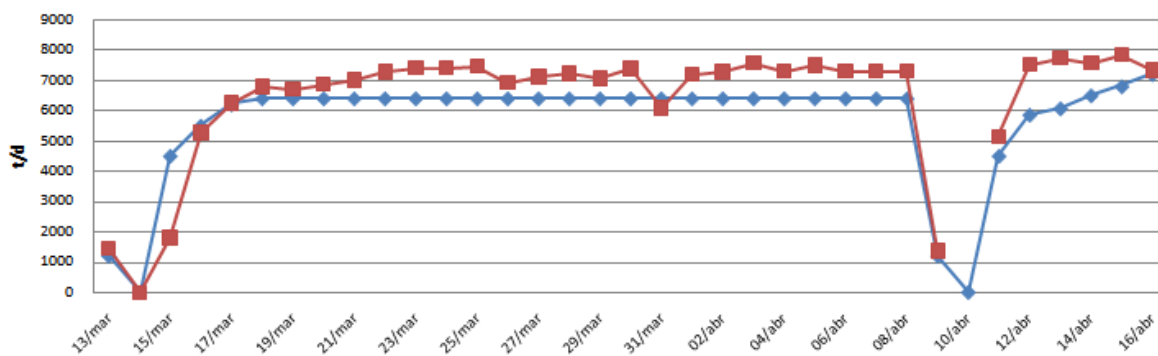
Figura 7. Produção planejada e produção atingida nos períodos de preparação, execução e recuperação após o reparo do Regenerador 7.

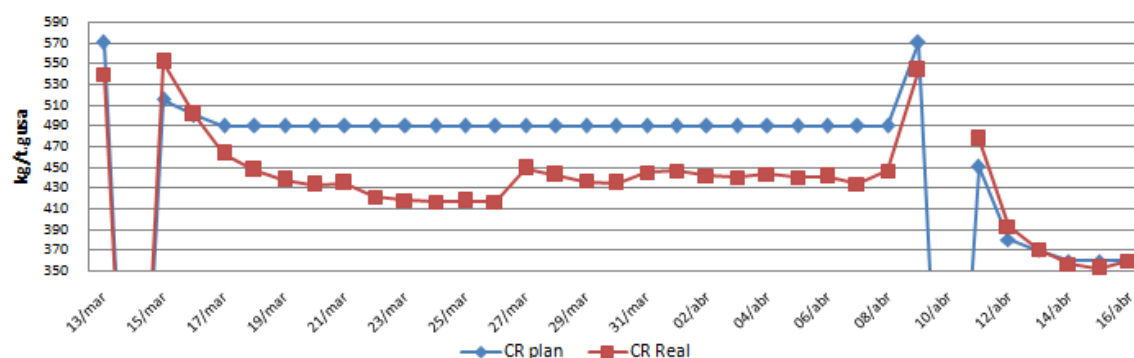
Figura 8. Coke rate planejado e coke rate atingido nos períodos de preparação, execução e recuperação após o reparo do Regenerador 7.

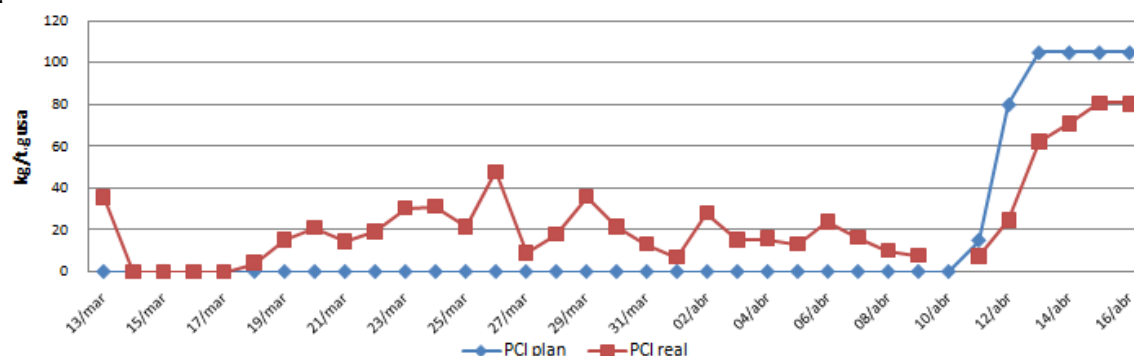
Figura 9. Coal rate planejado e coal rate alcançado nos períodos de preparação, execução e recuperação após o reparo do Regenerador 7.

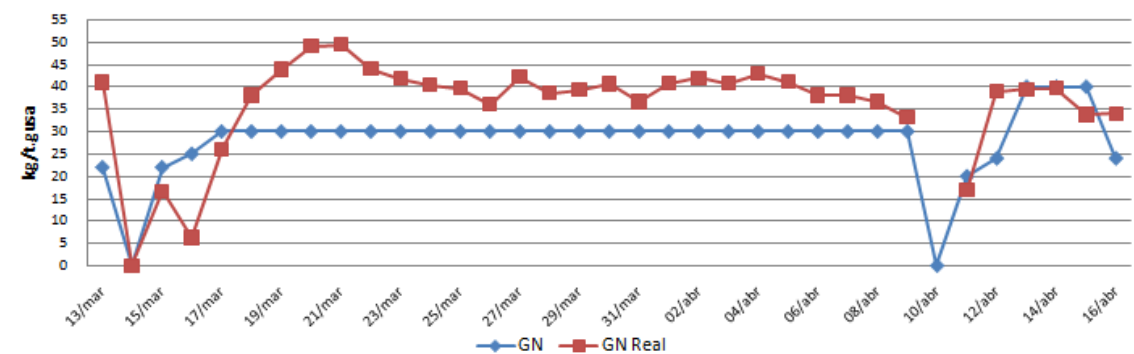
Figura 10. Gas rate planejado e gas rate alcançado nos períodos de preparação, execução e recuperação após o reparo do Regenerador 7.

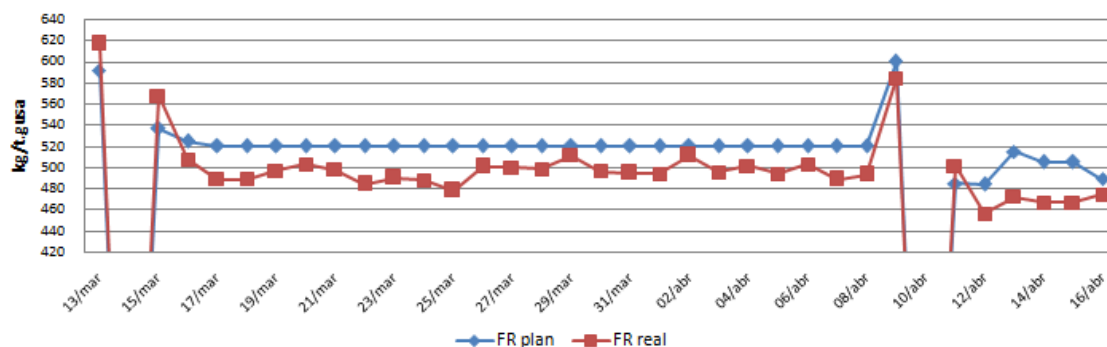
Figura 11. Consumo de combustíveis planejado e consumo de combustíveis alcançado nos períodos de preparação, execução e recuperação após o reparo do Regenerador 7.
