# TERMOGRAFIA APLICADA NA PRODUÇÃO DE FERRO GUSA NO ALTO-FORNO 1 DA ARCELORMITTAL TUBARÃO<sup>1</sup>

## THEMOGRAPHY APPLIED TO HOT METAL PRODUCTION IN THE BLAST FURNACE NO. 1 OF ARCELORMITTAL TUBARÃO

<sup>1</sup> Contribuição técnica ao 66º Congresso Anual da ABM, 18 a 22 de julho de 2011, São Paulo, SP, Brasil.

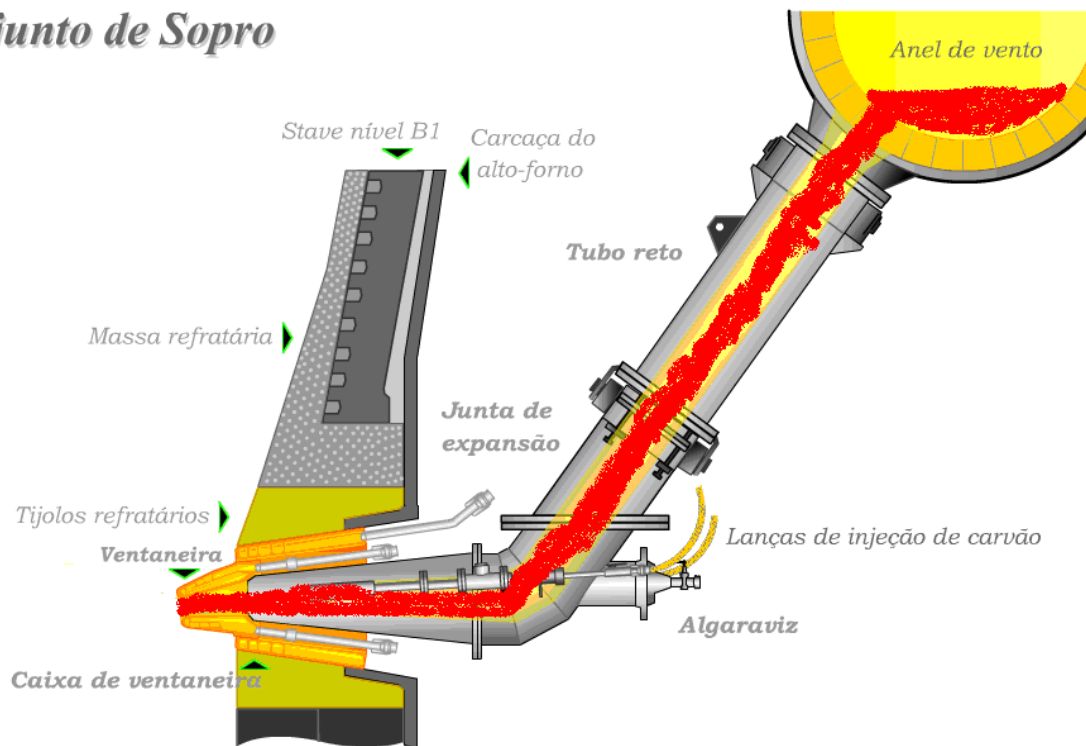
Figura 2 – Conjunto de insuflação de ar quente.

Havendo a suspeita de que o fluxo inverso do gusa líquido teria penetrado pelas ventaneiras, percorrido os algaraviz, joelhos, juntas de expansão, tubos retos, cones redutores e anel principal conforme a Figura 2 foi realizado o monitoramento termográfico em todos os algaraviz, joelho e junta de expansão, dos 38 conjuntos de insuflação, objetivando identificar os componentes obstruídos pelo gusa já solidificado. Os tubos retos e cones redutores não foram monitorados devido a dificuldades de acesso visual.

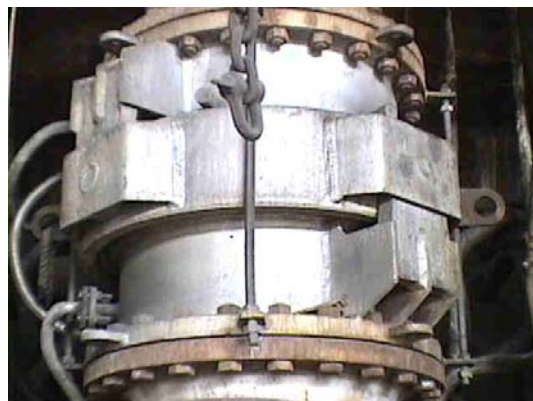
**Figura 3** – Junta de expansão.

As Figuras 3, 4 e 5 são a fotografia e os termogramas típicos das juntas de expansão, em uma condição normal de operação e na condição de obstrução.

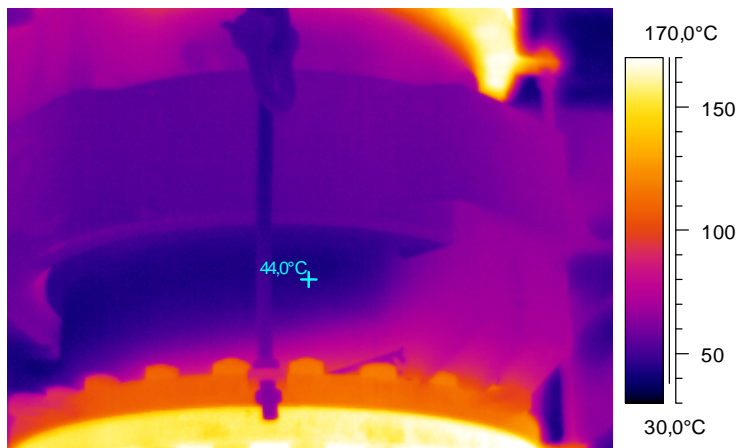
**Figura 4** – Junta de expansão em uma condição de fluxo normal.

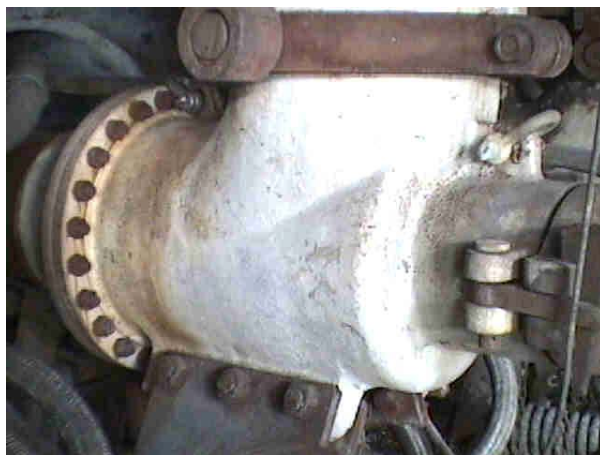
**Figura 6** – Joelho.

As Figuras 6, 7 e 8 são a fotografia e os termogramas típicos dos joelhos, em uma condição normal de operação e na condição de obstrução.

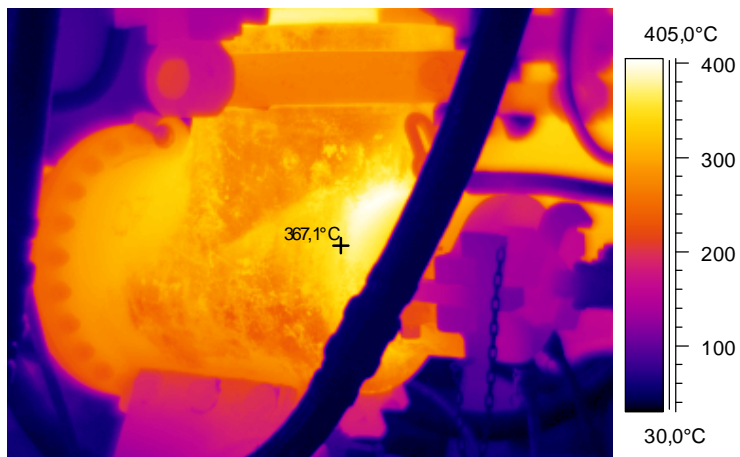
**Figura 7** – Joelho em uma condição de fluxo normal.

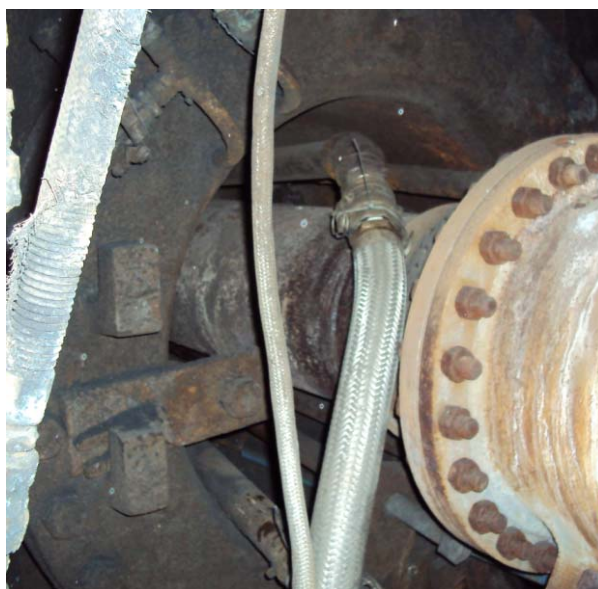
**Figura 9** – Algaraviz.

As Figuras 9, 10 e 11 são a fotografia e os termogramas típicos dos algaraviz, em uma condição normal de operação e na condição de obstrução.

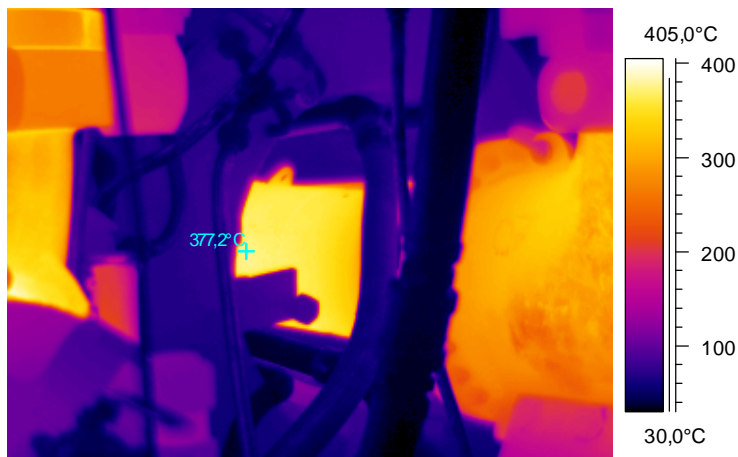
**Figura 10** – Algaraviz em uma condição de fluxo normal.
