# USO DO PROCESSAMENTO POR ATRITO COM PINO NÃO CONSUMÍVEL PARA REPARO DE DEFEITOS DE SOLDAGEM EM AÇOS API X70<sup>1</sup>

## USE OF FRICTION STIR PROCESSING IN REPAIR OF WELDING DEFECTS OF API X70 STEEL

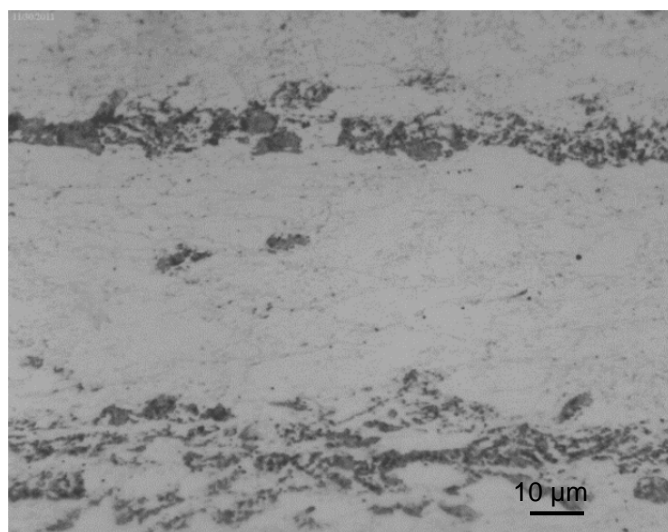
**Figura 8.** Micrografia do metal de base.

Estas destacam as microestruturas formadas em cada região da junta e no metal base: Metal Base (MB), zona termicamente afetada (ZTA) do lado de retrocesso do passe 1 (ZTA1), ZTA do lado de retrocesso (LR) do passe 2 (ZTA2); ZTA situada na raiz do passe 2; ZTA do lado de avanço (LA) do passe 2 (ZTA2); zona misturada (ZM1) do passe 1 e na ZM do passe 2 (ZM2) (Tabela 3).
