# 1ª CAMPANHA DO ALTO FORNO 1 DA ARCELORMITTAL TUBARÃO: HISTÓRICO, REFORMA, NOVAS TECNOLOGIAS, PRIMEIROS RESULTADOS DA 2ª CAMPANHA E PERSPECTIVAS FUTURAS\*

## ARCELORMITTAL TUBARÃO BLAST FURNACE#1 1<sup>ST</sup> CAMPAIGN: HISTORICAL RESULTS, RELINE ACTIVITIES, TECHNOLOGICAL UPDATES, 2<sup>ND</sup> CAMPAIGN RESULTS & PERSPECTIVES

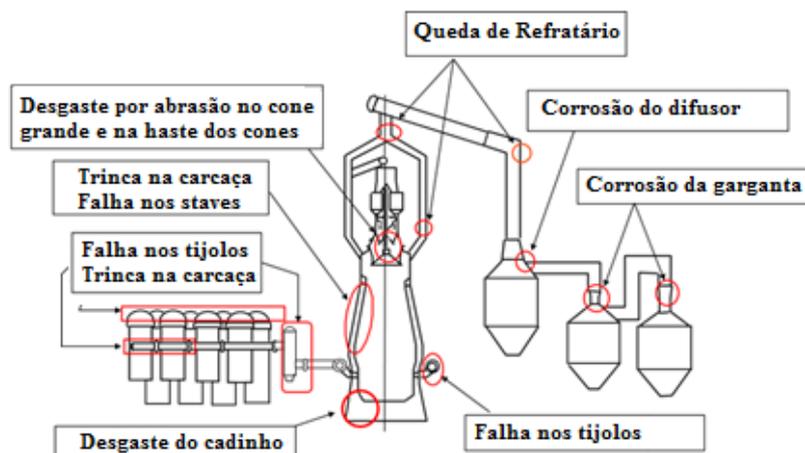
Figura 3. Pontos críticos da vida do Forno.

Os principais fatores que afetam a vida do forno:

- Cone Pequeno e grande:
  - Desgaste por abrasão e impacto.
- Cuba:
  - Desgaste do refratário;
  - Colapso dos tijolos refratários;
  - Modificação térmica na carcaça, trincas e vazamento de gás.
- Cadinho:
  - Danos nos tijolos causados por variações térmicas;
  - Erosão no bloco de carbono causado por aumento da temperatura;
  - Rachaduras na carcaça;
  - Vazamento de gás.

As principais atividades de manutenção durante a primeira campanha do AF1:

- Cone Pequeno:
  - Substituição da saia do cone pequeno: o conjunto é dividido em 2 partes;
  - Desgaste das chapas dos Hopper: substituição das chapas que sofreram abrasão.
- Cone Grande:
  - Substituição das chapas de desgaste: linhas superiores e inferiores com enchimento refratário (Figura 4a);
  - Desgaste do revestimento do Hopper: montagem das chapas inferiores com ajuste vertical para controle de gap (Figura 4b);
  - Diagnóstico da haste de suspensão do cone;
  - Parte inferior do cone grande: inspeção visual (câmera) em cada parada programada (90 dias).

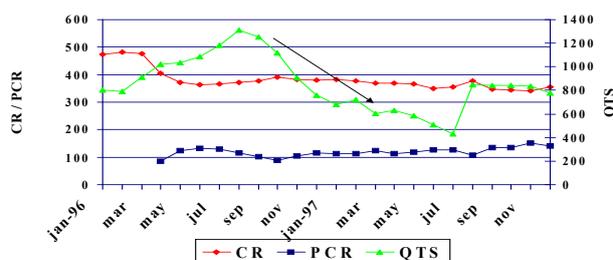
Figura 14. Efeito da injeção de carvão na carga térmica dos staves

Com a entrada do carvão, ocorreu a redução do Coque Rate, aumentando a relação minério/coque (M/C), resultando num maior angulo de empilhamento de coque na parede e minério indo para o centro, resultando em forte fluxo de gás na parede (Figura 14).

Assim, a sequência padrão de carregamento foi alterada para C↓ O↓. Carregando coque em apenas um batch ele rola para o centro do forno. Deste modo, a carga térmica dos staves reduziu e a taxa de injeção de carvão pode ser aumentada (Figura 15).

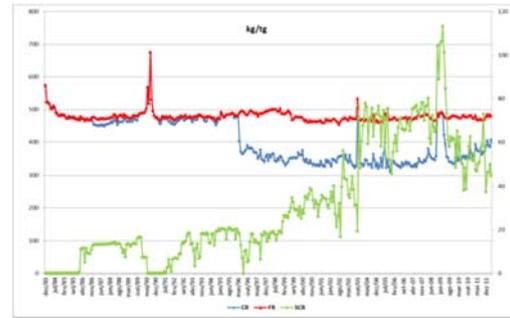
Figura 19. CR, FR e SCR depois CCF

Apesar de todos os esforços, as trincas na carcaça e vazamento de gás aumentaram ao longo da vida do Alto Forno, levando a mais parada para manutenção e aumento do Coque Rate (Figura 19). A parada para reforma (blowdown) foi planejada para 18 de abril de 2012, quando a produção acumulada chegou a 93,915 Milhões de toneladas.

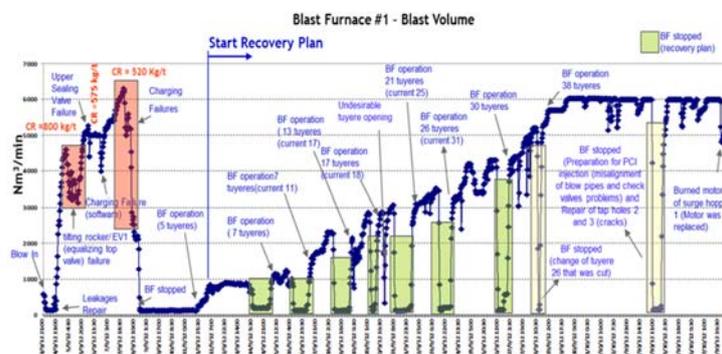
Figura 26. Problemas durante o Reinício.

Após 4 dias de operação, o Alto Forno apresentou instabilidades levando a um resfriamento do cadinho. As principais causas do resfriamento (Figura 25) do cadinho estão listadas abaixo:

- Comissionamento inadequado. Esta foi a principal causa.
- Inversão dos pontos de medição (parede – centro). A distribuição de carga foi baseada neste erro de medição do perfil de temperatura.
- Atrasos de carregamento. Baixo nível de carga com arriamentos.
- Os sprays de água do topo eram tubos abertos e não tinham bicos adequados.

Após 17 dias, O Alto Forno estava com o volume de sopros normal (Figura 26).
