ALTO ÍNDICE DE TROCA DE BOMBA DE DIREÇÃO DA FROTA DE CAMINHÕES 785C CATERPILLAR¹

HIGH INDEX OF EXCHANGE OF STEERING PUMP FLEET TRUCK CATERPILLAR 785C

¹ Contribuição técnica ao 67º Congresso ABM - Internacional, 31 de julho a 3 de agosto de 2012, Rio de Janeiro, RJ, Brasil.

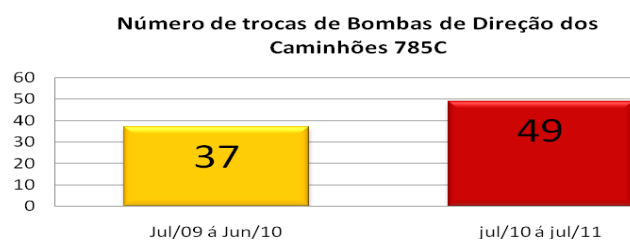
Gráfico 1. Números de trocas de Bombas de Direção dos Caminhões 785c.

Para iniciar o trabalho levantou-se o número de trocas de bombas de Direção dos Caminhões 785C (Gráfico 1), e através do gráfico representado na Figura 1, percebeu-se que de julho de 2010 a junho de 2011 foram trocados 12 bombas a mais que no mesmo período anterior. Isso mostrou para o grupo que o problema poderia estar tomando uma proporção linear, ou seja, a cada ano teríamos mais trocas de bombas de direção na nossa frota. Este fato deixou o grupo motivado a buscar uma solução para o problema.

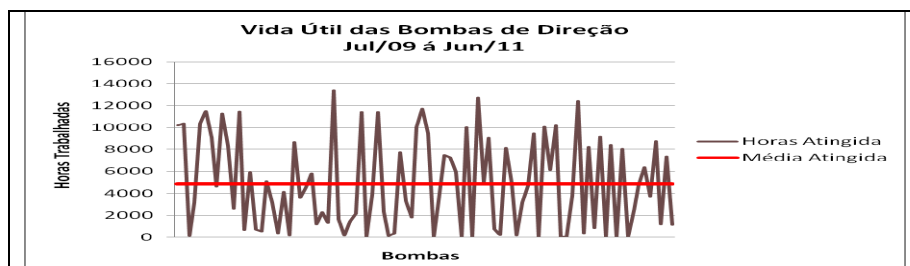
Gráfico 2. Tendência da vida útil das bombas

- Vida Útil média atingida das Bombas de Direção: Levantou-se a vida útil de todas as bombas trocadas entre julho de 2009 e junho de 2011. Um gráfico de tendência foi desenvolvido no Gráfico 2. A tendência foi analisada e calculou-se a vida útil média atingida pelas bombas, que foi de 4869,5 horas.

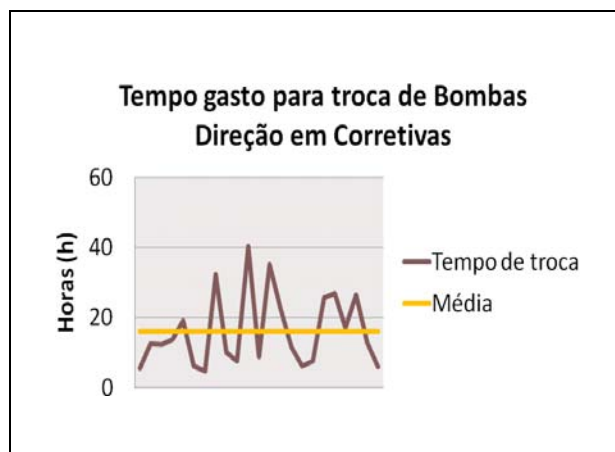
Gráfico 3. Tempo médio para troca de bombas de direção em manutenções corretivas.

- Verificação do tempo gasto para troca da bomba de direção: Para esta verificação, foi calculada a média dos tempos gastos para a troca de bomba de direção em corretiva, a partir do Gráfico 3. O tempo médio para troca encontrado foi de 16,17 horas. Levantaram-se também as horas paradas para troca de bombas entre agosto de 2010 e julho de 2011, onde foram totalizadas 425 horas e 30 minutos de manutenção no Gráfico 4. Em manutenção preventiva, devido às condições favoráveis, este tempo é estimado pela programação em 8 horas.

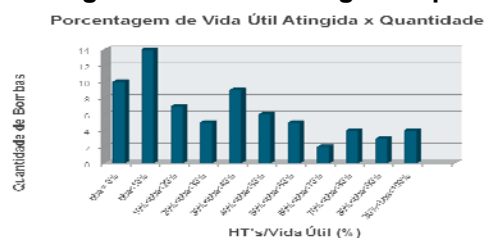
Gráfico 9. Porcentagem de vida útil x quantidade.

Ao analisarmos todos os dados e gráficos levantados, verificamos que o mais impactava nos nossos resultados e o que nos mostravam números abaixo do proposto estavam relacionados a Vida útil das bombas de direção, como podemos verificar nos gráficos Vida Útil das Bombas de Direção e Porcentagem de vida Útil Atingida x Quantidade. Onde observamos que as bombas não atingem a 50% da Vida Útil esperada e que as quebras das bombas ocorrem entre 0 e 30% da vida útil esperada.

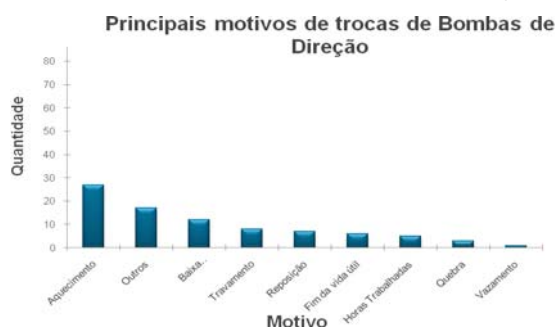
Gráfico 10. Motivos de trocar de bombas de direção.

A partir da análise dos dados coletados, o problema foi então particularizado e definido como sendo a **Quebra Prematura das Bombas de Direção**.

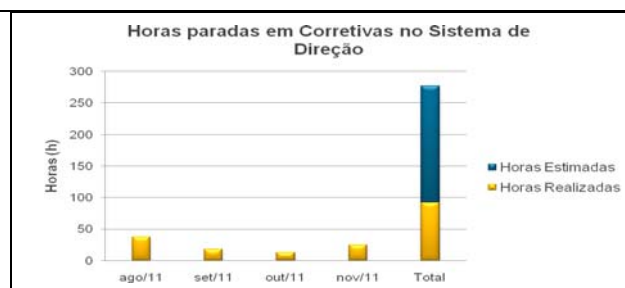
Gráfico 17. Horas paradas em corretivas no sistema de direção.

- Redução de horas de manutenção: Antes da implementação da melhoria, gastavam-se 425,5 horas/ano com manutenção corretiva no sistema. Depois da implantação do novo sistema, a média estimada de manutenção corretiva no sistema é de 277 horas/ano, o que representa uma diminuição de 148,5 horas/ano, Gráfico 17.

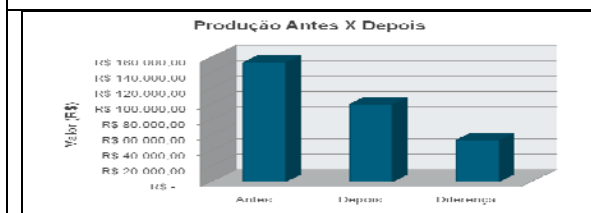
Gráfico 18. Produção antes x depois

- Produção: Houve um ganho de R\$53.460,00 na produção, Gráfico 18.
