ANÁLISE DE FALHA EM TUBULAÇÃO DE AÇO INOXIDÁVEL SUPER DUPLEX UNS S32750 PARA CAPTAÇÃO E TRATAMENTO DE ÁGUA OCEÂNICA*

FAILURE ANALYSIS IN UNS S32750 DUPLEX STAINLESS STEEL TUBING FOR OCEAN WATER TREATMENT

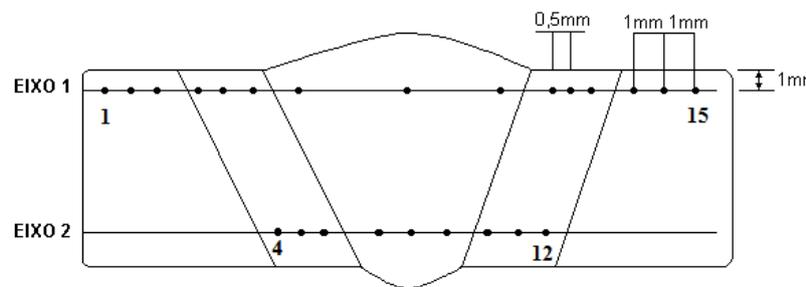
Figura 2. Diagrama esquemático da junta soldada, mostrando os pontos de medida de dureza.

A análise da microdureza da região soldada permitiu analisar individualmente as zonas da solda (MB, ZTA e ZF), mostradas na Figura 2. Entretanto, não houve grande diferença na microdureza das diferentes zonas.
