# ANÁLISE DE MARCAS DE DEFORMAÇÃO EM BOBINAS DE AÇO COM GAVALIZAÇÃO BRILHANTE\*

## ANALYSIS OF DEFORMATION MARKS OCCURENCE ON STEEL COILS WITH BRIGHT GALVANIZING

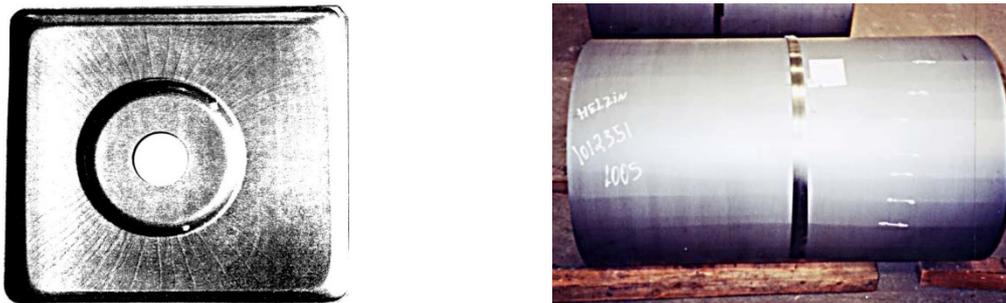
**Figura 4.** À esquerda: tentativa frustrada de se estampar uma peça com o surgimento de inúmeras "rugos" favorecidas pelo patamar de escoamento descontínuo. À direita: bobina de aço apresentando inúmeras marcas de "quebra de superfície", associadas diretamente às linhas de distensão ou bandas de Lüders.

As fotos da Figura 13 ilustram as linhas das discontinuidades registradas em maiores ampliações. Nestas figuras, fica claro que tais linhas são linhas de distensão, como foram exemplificadas na Fig. 4. O mesmo tipo de registro feito na Fig. 13 para a amostra “Calha 2” foi feito para a amostra “Telha 01”. A partir desta comparação geométrica, as marcas serão designadas a partir neste relatório como sendo linhas de distensão, também conhecidas como bandas de Lüders ou mesmo quebras de superfície.

Durante os ensaios de tração foi possível observar claramente a formação de linhas de distensão (similares às mostradas na Fig. 4) e que estão exemplificadas nas fotos da Figura 16. A grande quantidade de linhas de distensão, sua intensidade e facilidade pelas quais as mesmas foram observadas e registradas ao longo do ensaio indicam a presença de um grande patamar de escoamento nestes materiais.
