# ANÁLISE DA CORROSÃO NAS TUBULAÇÕES DE GÁS DE COQUERIA: ESTUDO DE CASO NA ÁREA DA SINTERIZAÇÃO DA ARCELORMITTAL TUBARÃO<sup>1</sup>

## CORROSION ANALYSIS IN STEEL PIPING FOR COKE OVEN GAS (COG): STUDY OF CASE ARCELORMITTAL TUBARÃO SINTER PLANT

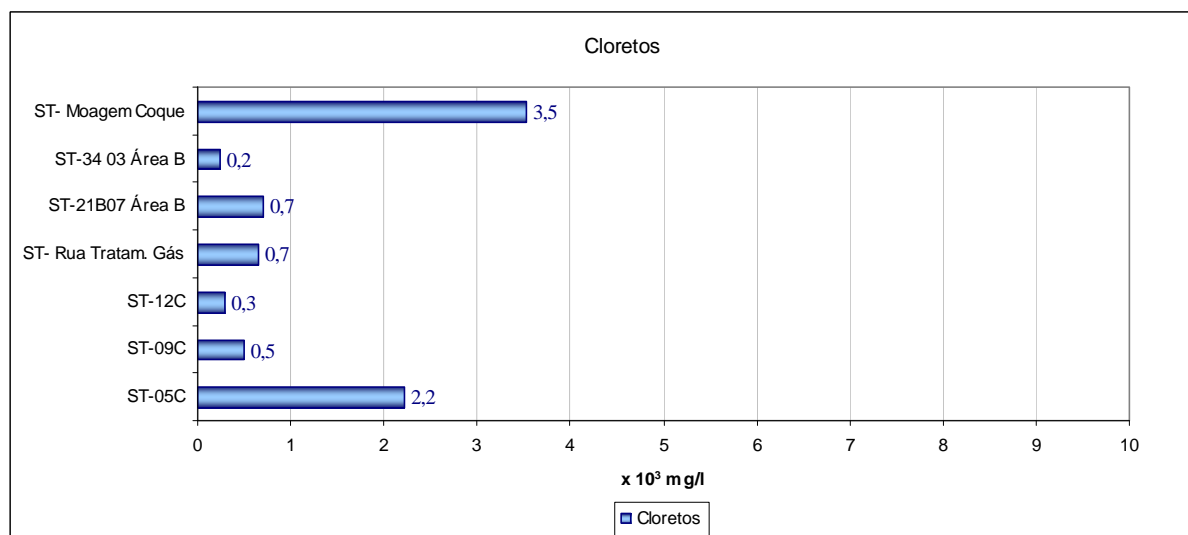
**Figura 4:** Análises de cloreto na região da sinterização.

Na Figura 4, percebe-se que o selo pote da Moagem de Coque e o selo pote ST 05-C tiveram um pico de concentração de cloreto, o que se pode justificar pela queda da temperatura do gás. A presença dos íons cloreto no condensado exercem uma forte ação sobre os mecanismos de corrosão nas tubulações.

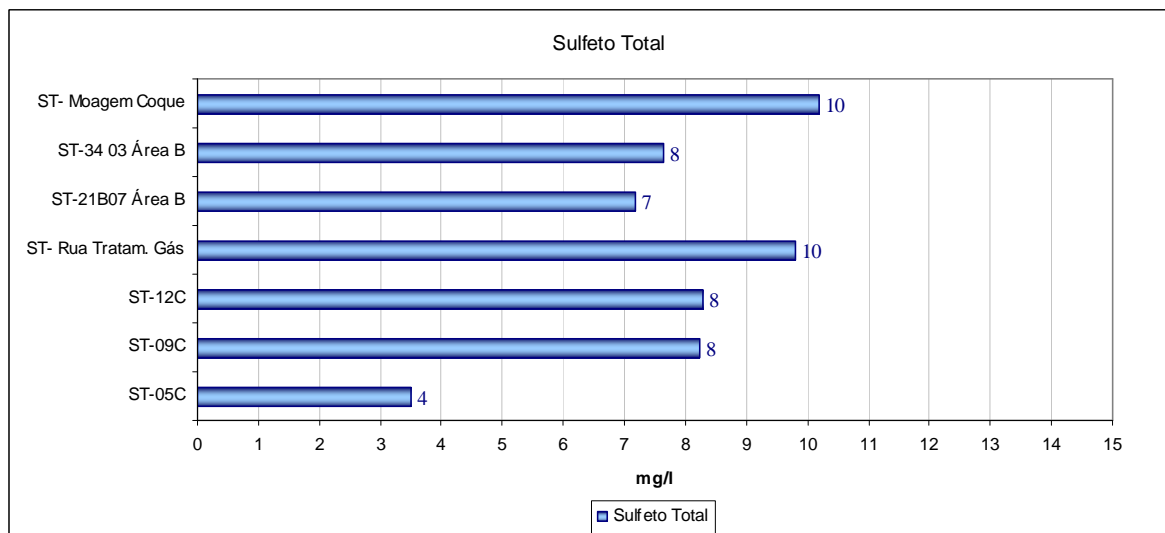
**Figura 5:** Análises de sulfeto total na região da sinterização.

Nota-se que o selo pote da Rua do Tratamento de Gás e o selo pote da Moagem de Coque apresentaram maior concentração de sulfeto total, porém os resultados obtidos nos outros pontos de amostragens, com exceção do selo pote ST 05-C, possuem concentrações próximas.

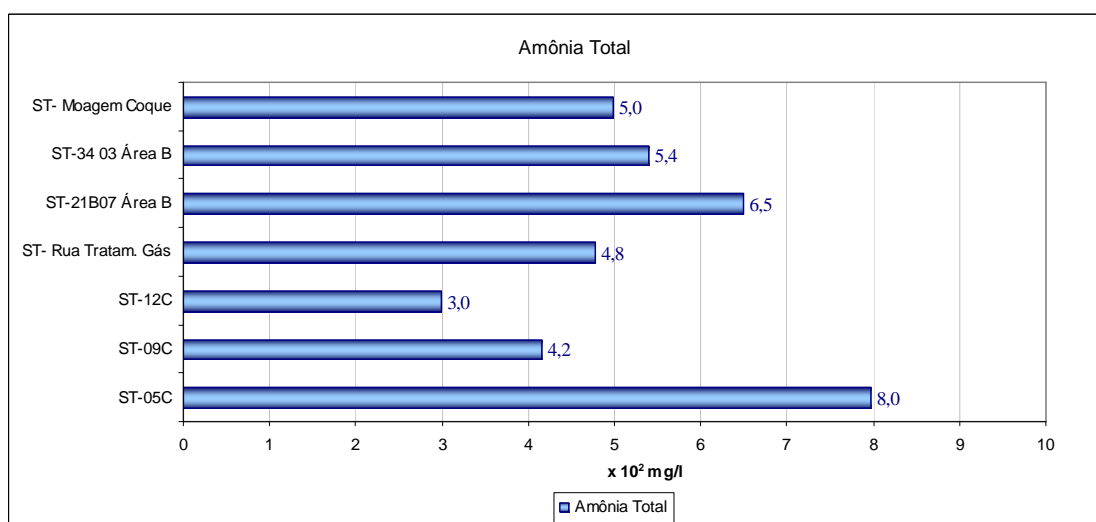
**Figura 6:** Análises de amônia total na região da sinterização.

Durante a destilação da mistura de carvões ocorre a liberação da matéria volátil presente no carvão e a amônia está presente neste gás. Na Figura 6 indica concentrações de amônia consideravelmente baixas, o que favorece a corrosão.

O pico de amônia no selo pote ST 05-C pode ser justificado em função do volume excessivo de condensado em relação aos demais selos potes, por estar localizado na região de redução de diâmetro da tubulação

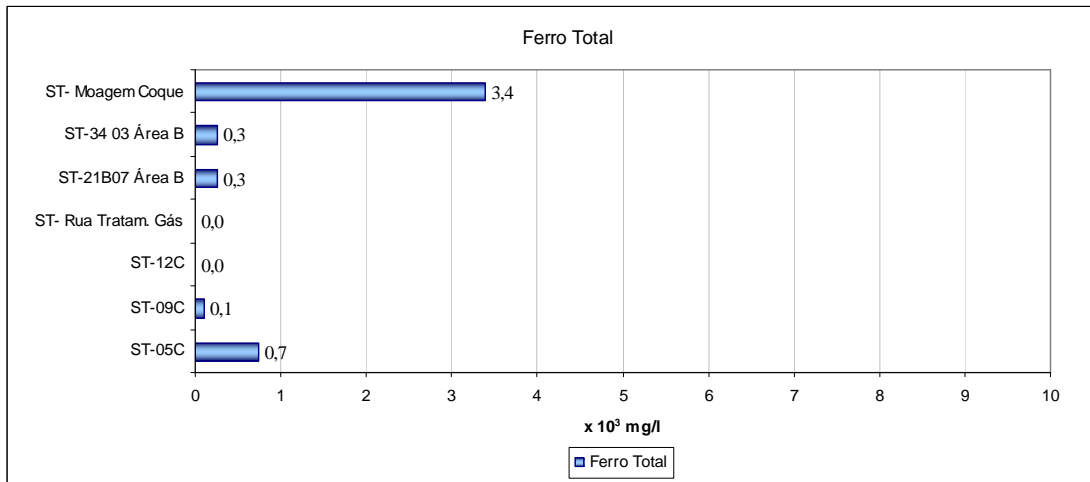
**Figura 7:** Análises de ferro total na região da sinterização.

Verifica-se que o selo pote da Moagem de Coque apresentou maior concentração de Ferro Total, é provável que o resultado de um ensaio gravimétrico realizado neste ponto possua taxas elevadas de corrosão. O selo pote ST 05-C é o segundo maior ponto de concentração de Ferro Total.

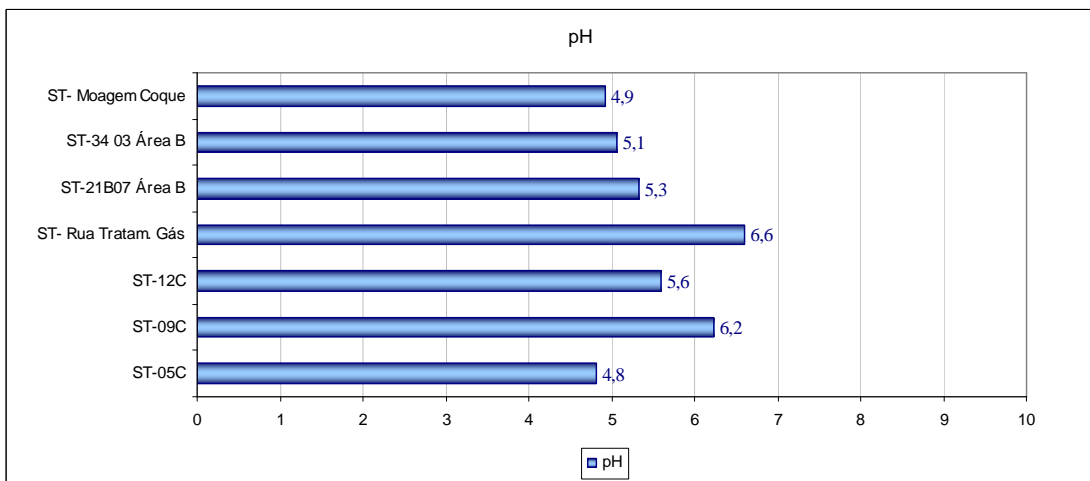
**Figura 8:** Análises de pH na região da sinterização.

De maneira geral, os resultados de pH obtidos tiveram valores entre 4 e 7, ou seja, indicam que o meio é corrosivo. Mais uma vez é possível notar que a intensidade da corrosão é maior nos selos pote ST 05-C e Moagem de Coque, pois apresentam menores valores de pH, o que torna o meio mais corrosivo.

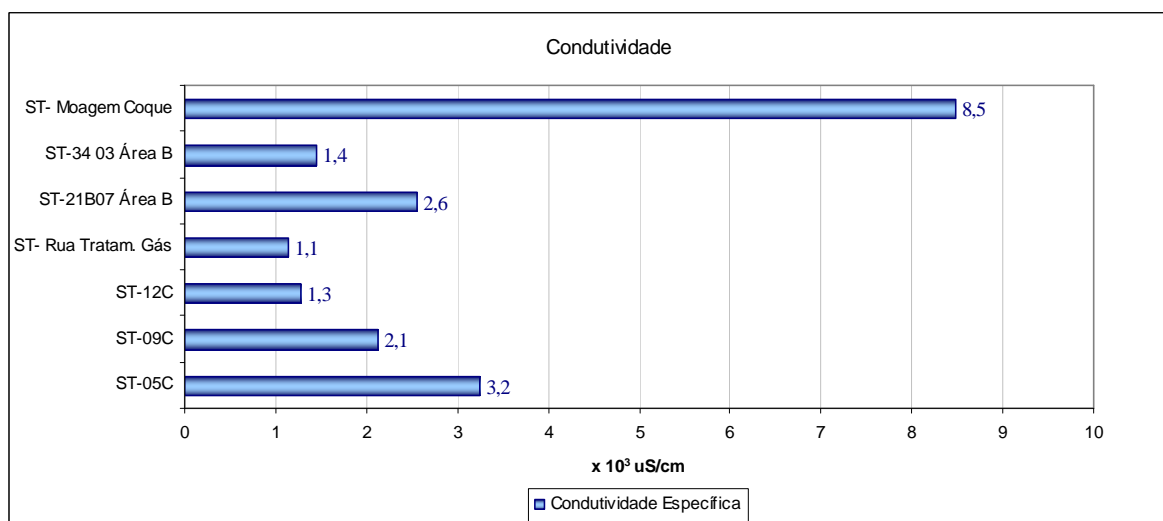
**Figura 9:** Análises de condutividade na região da sinterização.

O selo pote da Moagem de Coque apresentou valores de condutividade elevada o que indica que os índices de corrosão neste ponto podem estar elevados. O selo pote ST 05-C apresentou o segundo maior valor de condutividade.

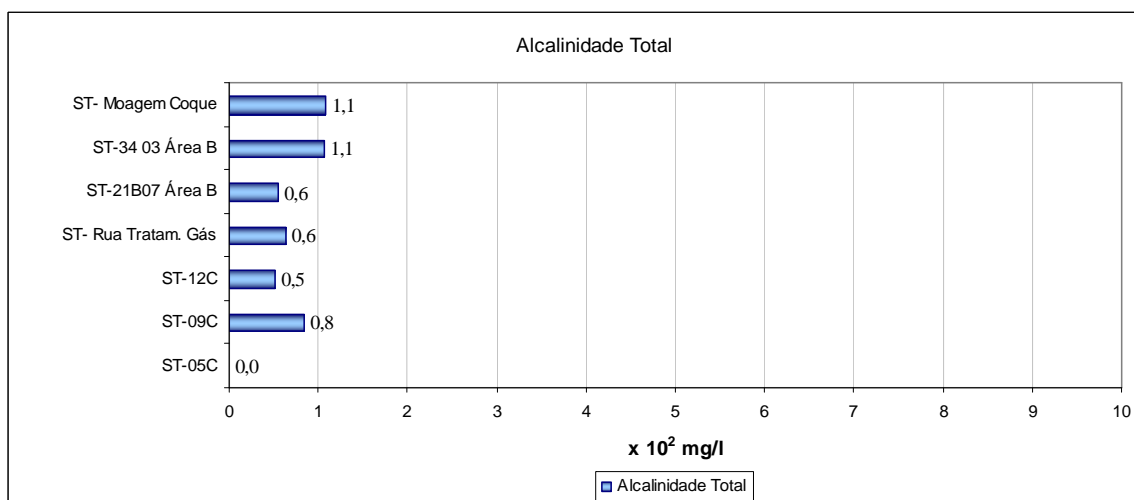
**Figura 10:** Análises de alcalinidade total na região da sinterização.

Conforme a Figura 10, não foi possível determinar valores de alcalinidade para o selo pote ST 05-C, pois o pH mínimo exigido pelo método não foi alcançado. De maneira geral, todos os pontos obtiveram valores de alcalinidade baixa, o que indica a ação corrosiva do meio.

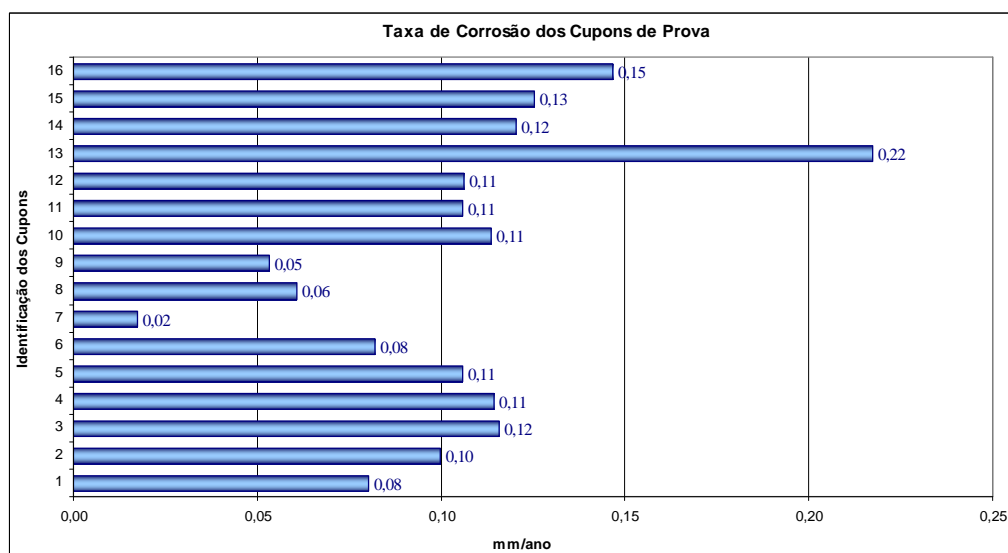
**Figura 13:** Taxa de Corrosão dos Cupons de Prova

Analisando o gráfico, os cupons apresentaram uma taxa de corrosão na faixa de 0,02 mm/ano a 0,22 mm/ano. Os cupons de número 7 e 13 foram os que apresentaram o menor e o maior valor de taxa de corrosão (0,02 mm/ano e 0,22 mm/ano, respectivamente) o que pode ter acontecido devido à quantidade de alcatrão depositado, visto que não se pode garantir que a ocorrência de deposição foi uniforme. A deposição de alcatrão forma uma película protetora que ameniza o ataque corrosivo.

Avaliando-se a taxa de corrosão nas diferentes posições dos cupons de prova, é possível classificar a intensidade da corrosão, com o auxílio da Tabela 1 entre moderada e severa.

Sugere-se como metodologia de monitoração da taxa de corrosão a inserção de cupons de prova em pontos específicos da rede de COG para área da Sinterização da ArcelorMittal Tubarão. Os cupons devem ser do mesmo material da tubulação do gás de Coqueria, através dessa técnica pode-se conhecer a intensidade da corrosão no meio em exposição possibilitando a programação de manutenções preditivas.
