## ANÁLISE DE FALHA DE ARAMES DE ARMADURA DE TRAÇÃO DE UMBILICAL SUBMARINO\*

### FAILURE ANALYSIS OF SUBMARINE UMBILICAL TENSION ARMOR WIRES

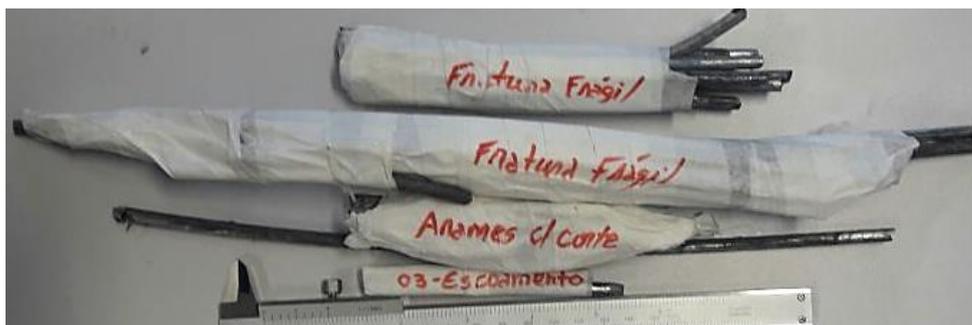
**Figura 3.** Grupos de arames analisados.

Os arames da armadura que romperam durante teste de fadiga do umbilical consistem em fio-máquina, proveniente do processo de trefilação, contendo uma camada galvânica depositada na superfície e compunham a armadura mais externa do umbilical. Os arames foram divididos em grupos de acordo com o aspecto da fratura, sendo distinguidos em grupo com corte, grupo de fratura frágil e grupo de fratura dúctil (com escoamento tipo taça-cone). De acordo com o que foi observado da falha, o grupo de arames identificado como com corte (Figura 3) aparentava possuir marcas de corte abrasivo/mecânico junto às fraturas. Dessa forma, para identificar a causa raiz da falha as seguintes estratégias foram tomadas:
