# ANÁLISE DE FALHA DE CHUMBADORES DE PRÉ-CONCRETAGEM<sup>1</sup>

## FAILURE ANALYSIS OF PRE-INSTALLED MECHANICAL ANCHORS

<sup>1</sup> Contribuição técnica ao 65º Congresso Anual da ABM, 26 a 30 de julho de 2010, Rio de Janeiro, RJ, Brasil.

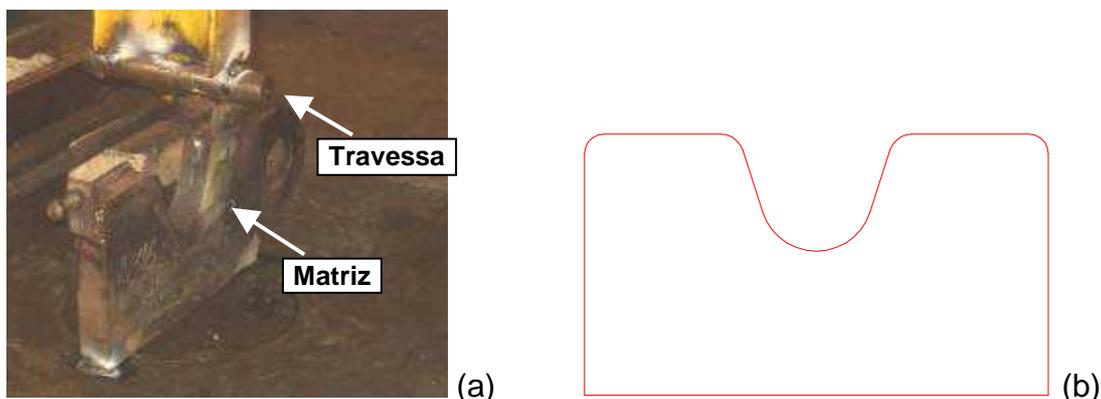
Os chumbadores foram fabricados a partir de barras cilíndricas de aço ASTM A36-08<sup>(1)</sup> laminadas a quente e resfriadas ao ar. Para conformá-los, as barras foram dobradas a quente ou a frio com o auxílio de uma prensa hidráulica e de uma matriz, conforme ilustrado na Figura 3.

**Figura 3.** (a) Sistema de dobramento dos chumbadores; (b) Perfil da matriz.

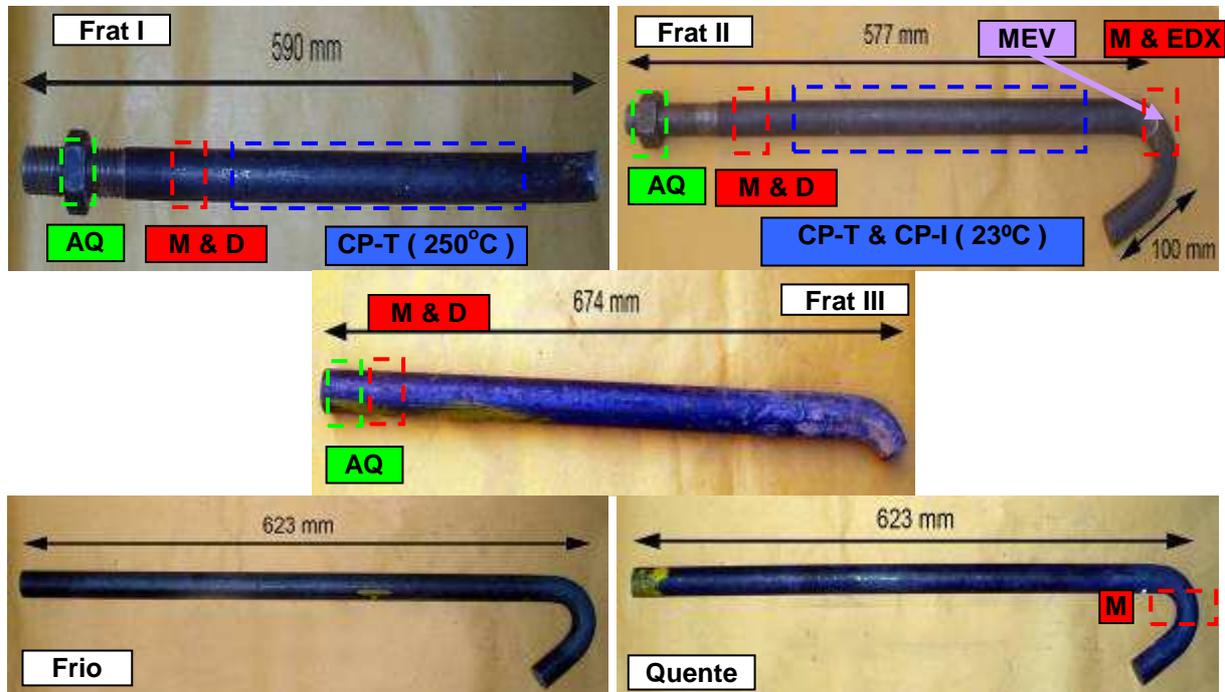
Cinco amostras foram analisadas e identificadas conforme mostra a Figura 4. Três delas apresentam fratura na região de dobramento e as outras duas foram analisadas intactas, das quais uma delas foi dobrada a quente e outra dobrada a frio.

**Figura 4.** Análise e identificação dos corpos-de-prova avaliados. As imagens mostram as regiões de onde foram removidas amostras para análise química (AQ), metalografia (M), determinação de dureza (D), microscopia eletrônica da varredura (MEV), microsonda analítica (EDX), e para a usinagem de corpos-de-prova de tração (CP-T) e de impacto (CP-I).

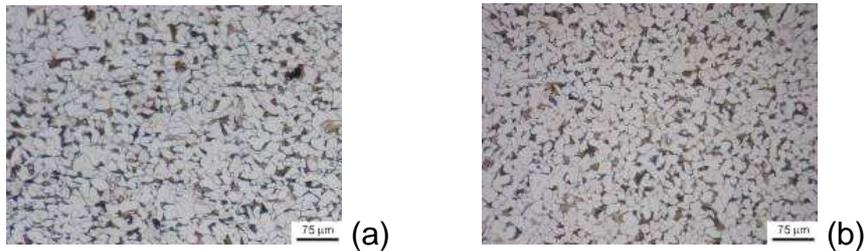
De acordo com análises micrográficas de amostras removidas de posições remotas da região de fratura das barras Frat I, Frat II e Frat III (Figuras 10-12),

microestruturas típicas de ferrita e perlita resultaram do processo de laminação a quente.

**Figura 10.** Micrografia da amostra Frat I: (a) Longitudinal e (b) Transversal.

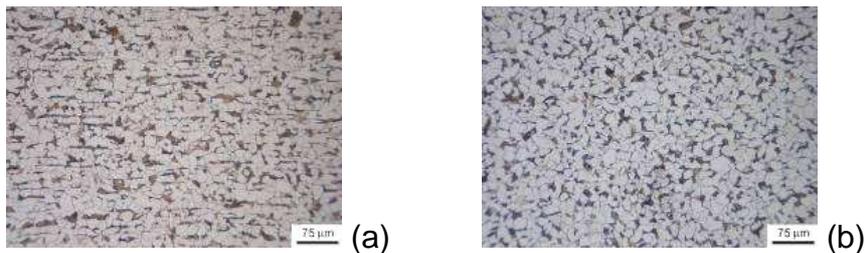
**Figura 11.** Micrografia da amostra Frat II: (a) Longitudinal e (b) Transversal.

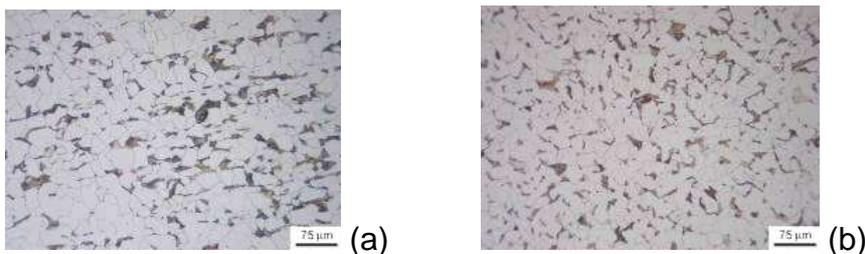
**Figura 12.** Micrografia da amostra Frat III: (a) Longitudinal e (b) Transversal.

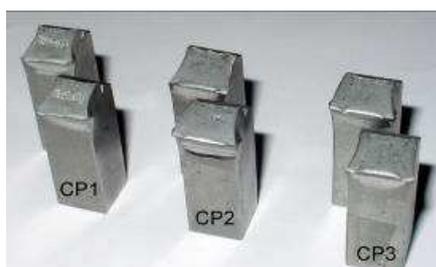
Ensaios de impacto foram executados à temperatura ambiente em amostras retiradas da região não deformada do componente Frat II. Os resultados apresentados na Tabela 3 e Figura 15 são compatíveis com esta classe de material, e não indicam

CDP	E (J)
CP1	99,5
CP2	92,0
CP3	140,0
<b>Média</b>	<b>110,5</b>

**Figura 15.** Corpos-de-prova de impacto pós-ensaio.
