ANÁLISE DE FALHA DE PLACA DE DESGASTE DA PALHETA DE UM VENTILADOR EMPREGADO NO PROCESSO DE PELOTIZAÇÃO DE MINÉRIO DE FERRO ¹

FAILURE ANALYSIS OF A ROTOR WEAR PLATE EMPLOYED IN AN IRON ORE PELLETIZING PROCESS

¹ Contribuição técnica ao 62º Congresso Anual da ABM – Internacional, 23 a 27 de julho de 2007, Vitória – ES, Brasil.

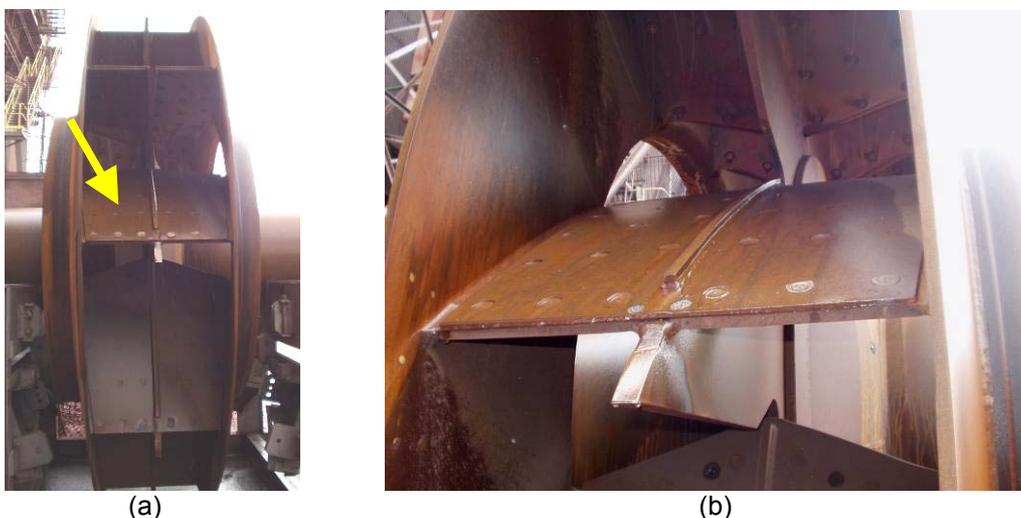
Figura 2 - (a) Ventilador industrial para secagem de minério; (b) Detalhe de uma aleta recoberta com placa de sacrifício.

As bordas de ataque e de fuga das aletas, assim como as regiões em volta da cabeça dos prendedores escareados, são as partes que sofrem maior desgaste.
