# ANÁLISE DE FALHA DE UM CILINDRO PARA LAMINAÇÃO DE VIDRO<sup>1</sup>

## FAILURE ANALYSIS OF GLASS ROLLING MILL ROLL

<sup>1</sup> Contribuição técnica ao 67<sup>o</sup> Congresso ABM - Internacional, 31 de julho a 3 de agosto de 2012, Rio de Janeiro, RJ, Brasil.

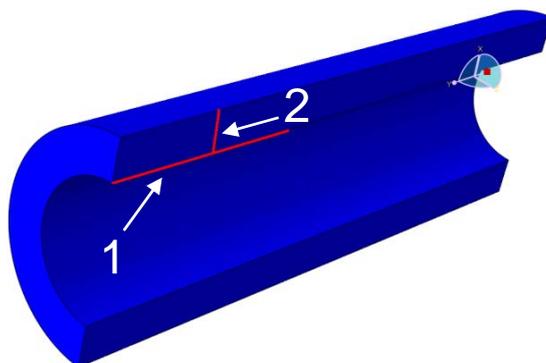
Para avaliação destes resultados, foram escolhidos dois caminhos de nós, um axial desde o topo do cilindro até o centro (caminho 1), ao longo da superfície interna, e

um outro desde a superfície externa até a parede interna, na altura de  $\frac{3}{4}$  do comprimento do cilindro, como mostrado na Figura 9.

**Figura 9.** Caminhos para determinação dos valores das tensões resultantes. Caminho de nós 1 na superfície interna do cilindro e o caminho de nós 2 na espessura do cilindro.
