## ANÁLISE DE FALHA DO ELO DA SAPATA 4PA5

Este trabalho teve por objetivo investigar as possíveis causas de falha do elo da sapata 4PA5. O trabalho seguiu a metodologia usual empregada em análise de falhas, consistindo de análises visuais do componente, macrodureza Rockwell B, microscopia óptica, ensaios de impacto Charpy e de tração. A trinca nucleou a partir da ZTA da solda, propagando-se de maneira catastrófica em direção ao centro do elo durante a operação do equipamento. Dentre os fatores que atuaram sinergicamente para a falha, destacam-se: teor elevado de carbono que aumentou a temperabilidade da liga propiciando a formação de martensita de alta dureza na ZTA. Esta por sua vez, favoreceu o fenômeno de fragilização por hidrogênio e uma redução da tenacidade à fratura do material facilitando a propagação catastrófica. O excesso de alumínio residual favoreceu a precipitação de nitretos de alumínio e, conseqüentemente, aumento de fragilização do material base.

<sup>1</sup> Contribuição técnica ao 65º Congresso Anual da ABM, 26 a 30 de julho de 2010, Rio de Janeiro, RJ, Brasil.

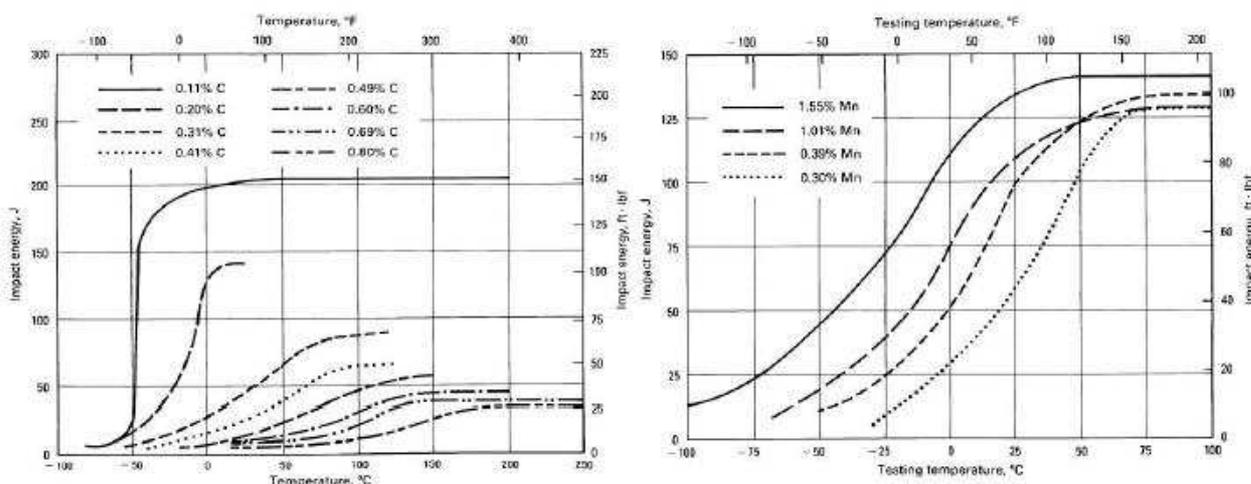
Um aumento do teor de carbono resulta em uma diminuição dos valores de tenacidade à fratura e ao impacto, conforme a Figura 5a ilustra para aços carbono comuns normalizados. Entretanto, os resultados do material em análise são comparativamente baixos para um aço de 0,4% de C, que deveria apresentar uma energia de impacto em torno de 20 J – 25 J.

Assumindo que a adição de manganês aumenta a energia de impacto dos aços-carbono, conforme mostra a Figura 5b, fica mais evidente a perda de tenacidade do material. Por outro lado, deve-se ressaltar que a presença de cerca de 1% de Cr pode contribuir para uma redução das propriedades de impacto na condição normalizada, mas não ao nível observado.

**Figura 5 -** Curvas de energia de impacto em função da temperatura: (a) efeito do teor de carbono para aços-carbono comuns normalizados; (b) efeito da adição de manganês, para aços com 0,3% C, austenitizados a 900°C, resfriados a 14°C/min, microestrutura perlítica.
