ANÁLISE DE FALHA DO TRILHO RETO DE UM FORNO DE PELOTIZAÇÃO DE MINÉRIO DE FERRO ¹

FAILURE ANALYSIS OF A CRANE RAIL EMPLOYED IN A IRON ORE PELLETIZING FURNACE

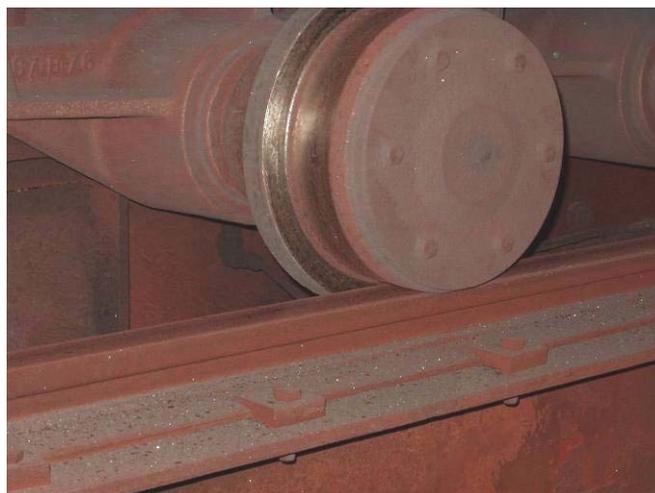
O trilho sofre maior desgaste na região do boleado (face superior). Quando ocorre desnivelamento, a aba da roda pode provocar desgaste na face interna do trilho.

Figura 2 - Detalhe do contato roda-trilho no forno de pelotização.
