ANÁLISE DE FALHA E ESTUDO COMPARATIVO DE PARAFUSO PRISIONEIRO DE COMPRESSOR ALTERNATIVO ¹

FAILURE ANALYSIS AND COMPARATIVE STUDY OF STUD BOLT OF ALTERNATIVE COMPRESSOR

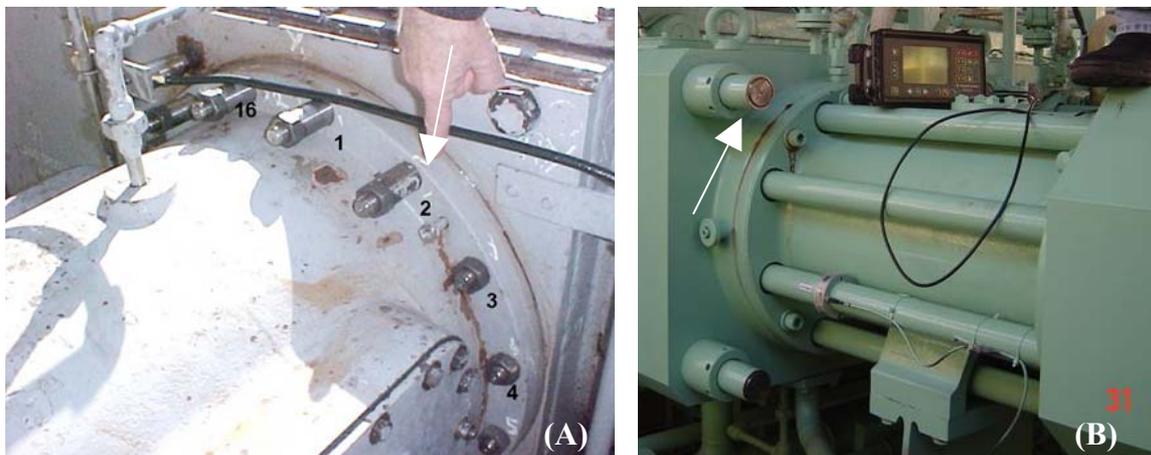
Figura 1 – À esquerda, pré-compressor - caso A. À direita, hiper-compressor – caso B. As setas indicam os parafusos objetos da análise.

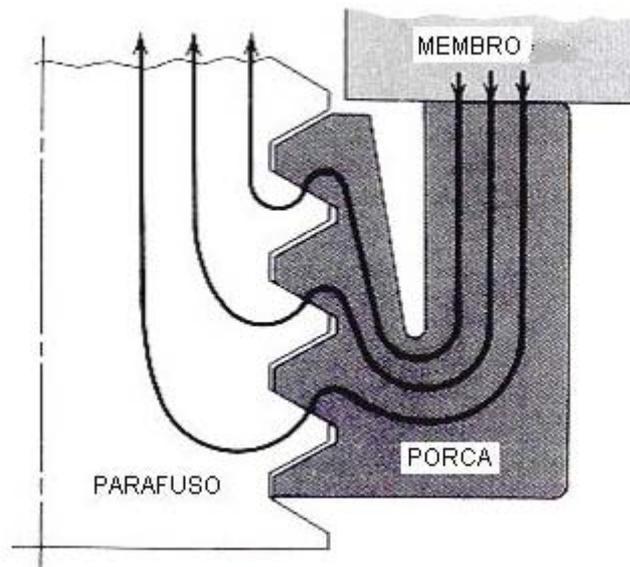
Figura 6 - Modificação do projeto da porca para melhorar a distribuição de cargas nos filetes.^[4]

Modificações no projeto da porca, como apresentado na Figura 6, também melhora a distribuição de cargas nos filetes. Neste caso, as cargas na porca colocam a região do topo dos filetes em tração, assim causando mudanças elásticas no passo que aproximadamente são compatíveis as mudanças no passo do parafuso. Tais porcas especiais são de elevado custo de fabricação e devem ser usadas somente em aplicações críticas envolvendo carregamentos dinâmicos.^[4]

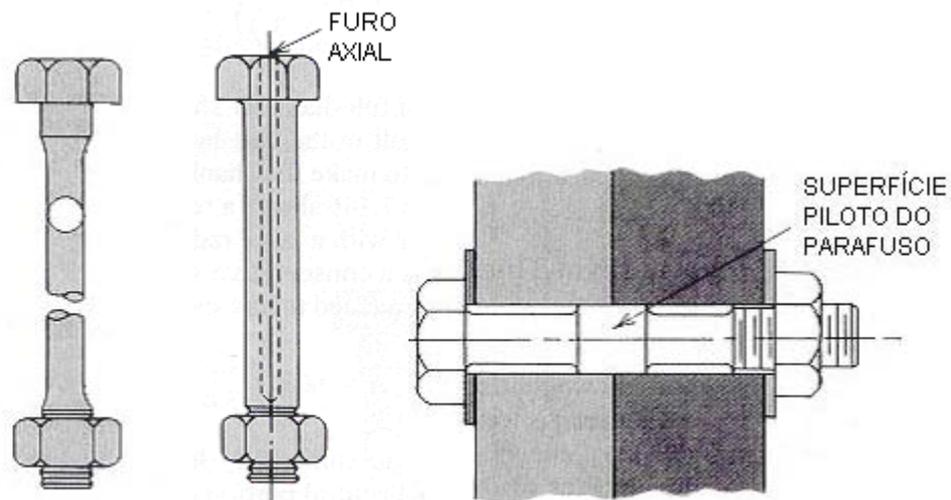
Figura 7 - Modificações no projeto do parafuso para melhor absorção de energia.^[4]

Modificações na rigidez podem diminuir a porção de carga externa que aumenta a tensão no parafuso. O aumento da rigidez dos membros usando materiais com altos módulos de elasticidade e aumentando a área e espessura das placas em compressão (cone de revolução) fornecem melhorias às uniões. Por outro lado, a diminuição da rigidez do parafuso por assegurar a devida pré-carga com parafusos mais curtos de alta resistência, também fornece melhorias.^[4] Outra forma de reduzir a rigidez do parafuso é pela redução da área da secção lisa do parafuso, fazendo com que aumente a capacidade de absorção de energia, conforme primeiro caso da Figura 7.
