ANÁLISE DE FALHA EM BARRA DE DIREÇÃO ¹

Rafael Walter Müller²
Vinícius Milani Santos³
Telmo Roberto Strohaecker⁴

¹ *Contribuição técnica ao 63º Congresso Anual da ABM, 28 de julho a 1º de agosto de 2008, Santos, SP, Brasil*

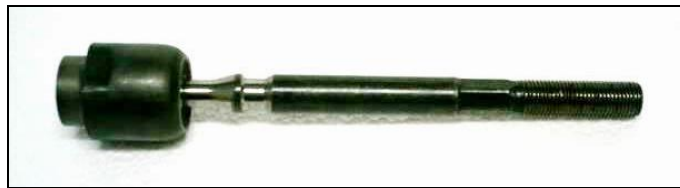
O objetivo do presente trabalho é descobrir os motivos que levaram ao rompimento da barra de direção (Figura 1), componente automotivo que faz parte do sistema de direção, e tem por finalidade transmitir o movimento da caixa de direção para a ponta de eixo.

Figura 1 – Imagem mostrando um sistema de freio traseiro.
