ANÁLISE DE FALHA EM PUNÇÕES DE AÇO FERRAMENTA VH13 SOB TRABALHO À QUENTE ¹

FAILURE ANALYSIS OF VH13 TOOL STEEL PUNCHES UNDER HOT WORK

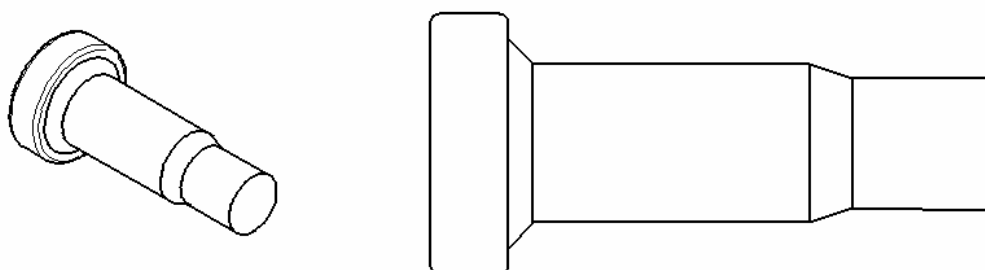
A Figura 3 apresenta a geometria da seção transversal longitudinal do punção desgastado utilizado como objeto de estudo neste trabalho.

Figura 3. Modelagem das vistas isométrica e lateral do punção desgastado.
