## ANÁLISE DE FALHA EM UMA LÂMINA DE FEIXE DE MOLAS<sup>1</sup>

### FAILURE ANALYSIS OF LEAF SPRINGS

<sup>1</sup> *Contribuição técnica ao 68º Congresso Anual da ABM - Internacional, 30 de julho a 2 de agosto de 2013, Belo Horizonte, MG, Brasil.*

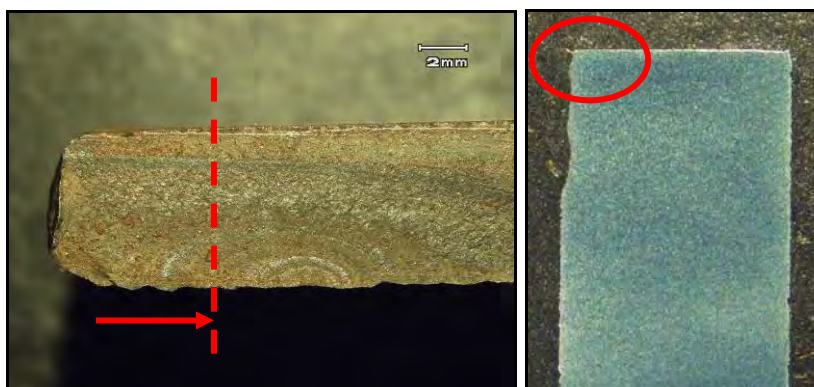
**Figura 7.** Imagens destacando a região do corte realizado no corpo de prova para metalografia, o sentido e região da análise.

Para análise da microestrutura o componente foi seccionado (Figura 7). A linha pontilhada na imagem da esquerda indica o plano de corte com a seta indicando o sentido de observação. A elipse na figura da direita indica a região de início, visualizada na amostra já preparada para observação. A amostra foi preparada para observação metalográfica e atacada com o reagente químico Nital 2%. As análises foram realizadas em um microscópio ótico (MO) marca Olympus modelo BX 51M com as micrografias obtidas através de câmara digital acoplada ao microscópio.

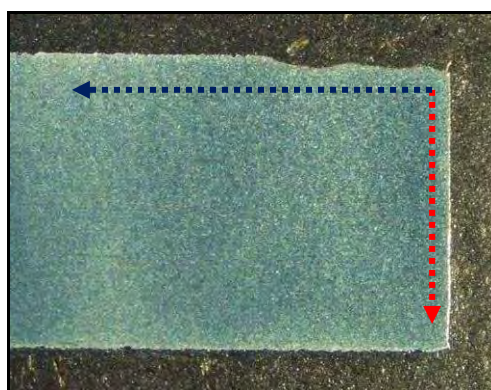
**Figura 12.** Amostra embutida da região próxima ao início da falha e indicação da orientação dos perfis de microdureza realizados.

Na amostra próxima à região de início da falha foram realizados perfis de microdureza na escala Vickers em duas regiões distintas (Figura 12): um perfil paralelo à superfície de fratura (Perfil Vertical) e outro paralelo à superfície da lâmina (ortogonal à superfície de fratura – Perfil Horizontal).

As medições foram realizadas partindo da região de início da falha, localizada no canto superior direito da Figura 12. Os resultados foram plotados no gráfico apresentado na Figura 13.
