# ANÁLISE DO DEFEITO “MANCHA DO REVESTIMENTO” (MOTTLING) NO MATERIAL GALVALUME® PRODUZIDO NA ARCELORMITTAL VEGA<sup>1</sup>

## ANALYSIS OF DEFECT “MOTTLING” ON THE GALVALUME® MATERIAL PRODUCED AT ARCELORMITTAL VEGA

<sup>1</sup> Contribuição técnica ao 50º Seminário de Laminação – Processos e Produtos Laminados e Revestidos, 18 a 21 de novembro de 2013, Ouro Preto, MG, Brasil..

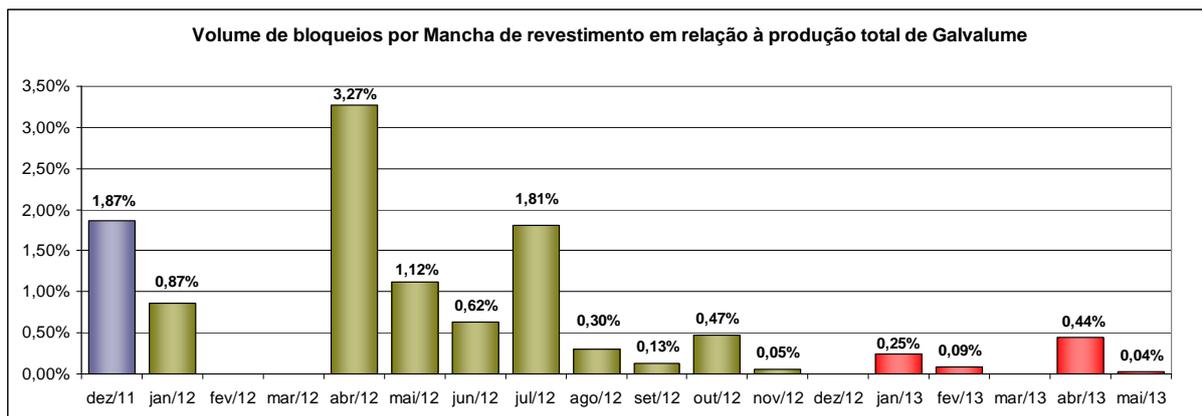
O defeito é considerado crítico pelos clientes, por ser facilmente visualizado a olho nu. O gráfico da Figura 2 mostra a representatividade do defeito em relação ao volume total de Galvalume produzido.

Figura 2. Bloqueios por mancha de revestimento.

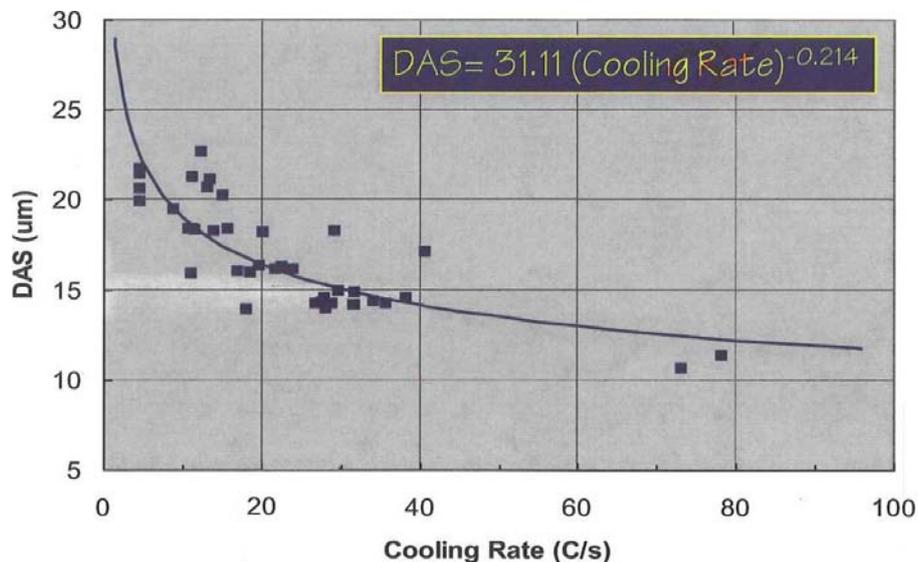
A taxa de resfriamento possui influência no espaçamento interdendrítico (DAS) sendo que quanto maior a taxa de resfriamento, menor o espaçamento,<sup>(2)</sup> tal como pode ser visualizado no gráfico da Figura 9.

**Figura 8.** Relação entre DAS x Taxa de resfriamento.<sup>(2)</sup>

Os resultados da medição do DAS mencionados na Tabela 1 mostram um espaçamento menor para a amostra com defeito, sendo que as bobinas defeituosas foram processadas com uma maior taxa de resfriamento, estando alinhado com a tendência encontrada no gráfico da Figura 9.
