ANÁLISE DO NÍVEL DE DEGRADAÇÃO EM AÇO 1%Cr-0,5%Mo COM 240.000 HORAS DE SERVIÇO EM ALTAS TEMPERATURAS¹

ANALYSIS OF THE DEGRADATION LEVEL IN A 1%Cr-0,5%Mo STEEL FOR HIGH TEMPERATURE SERVICE

No presente trabalho, foi estudado o aço ferrítico 1%Cr-0,5%Mo retirado do coletor de saída do superaquecedor secundário e da tubulação de saída do coletor de uma caldeira de geração termelétrica após 240.000 horas de operação à temperatura de 500°C e pressão de 80kgf/cm². Os materiais dos componentes são identificados pelo fabricante da caldeira com a especificação alemã DIN 16CrMo44 para o coletor e DIN 13CrMo44 para a tubulação de saída ⁽²⁾.

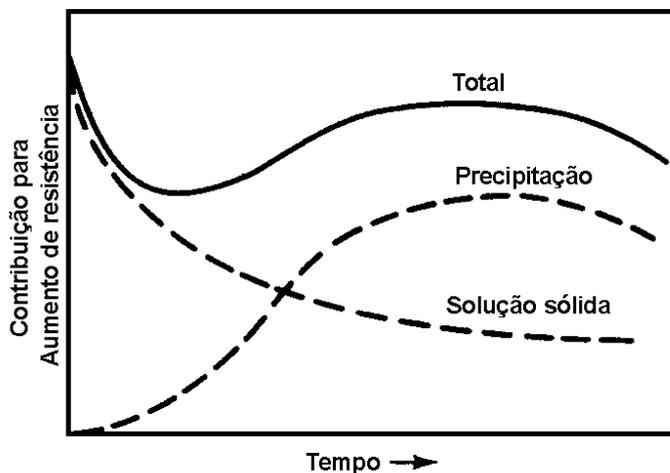
Observando a Tabela 3, verifica-se que houve um incremento dos valores do limite de escoamento nos corpos-de-prova ensaiados à 400°C quando comparado com o material novo⁽³⁾. Isso evidencia o efeito do envelhecimento nestes aços. O endurecimento por solução sólida é responsável pela maior parte da resistência inicial à fluência de aços Cr-Mo normalizados resistentes a altas temperaturas. Com o tempo de operação, a contribuição do endurecimento por solução sólida decai devido à diminuição das concentrações de cromo, molibdênio e carbono em solução, tendo em vista a precipitação de carbonetos. Então, o endurecimento por precipitação aumenta em magnitude do aumento da densidade de precipitados. Para tempos mais longos, no qual predomina o endurecimento por precipitação, ocorre a diminuição da resistência mecânica devido ao coalescimento dos precipitados, conforme Figura 4.

Esta observação é importante, pois além de explicar a diminuição de resistência no Material I, devido à perda de elementos em solução sólida e ao coalescimento de precipitados, proporciona uma explicação para os valores mais elevados do Material II, que apresenta precipitados mais finamente dispersos pela matriz, conforme caracterização microestrutural do componente.

Figura 4 – Mudanças esquemáticas na resistência à fluência a 550°C em aço Cr-Mo normalizado. ⁽¹²⁾.
