ANÁLISE TRIBOLÓGICA DE CHAPAS DE DESGASTE DE MOEGAS DO UM VIRADOR DE VAGÕES*

TRIBOLOGICAL ANALYSIS OF WEAR PLATES IN A HOPPER OF A CAR DUMPER

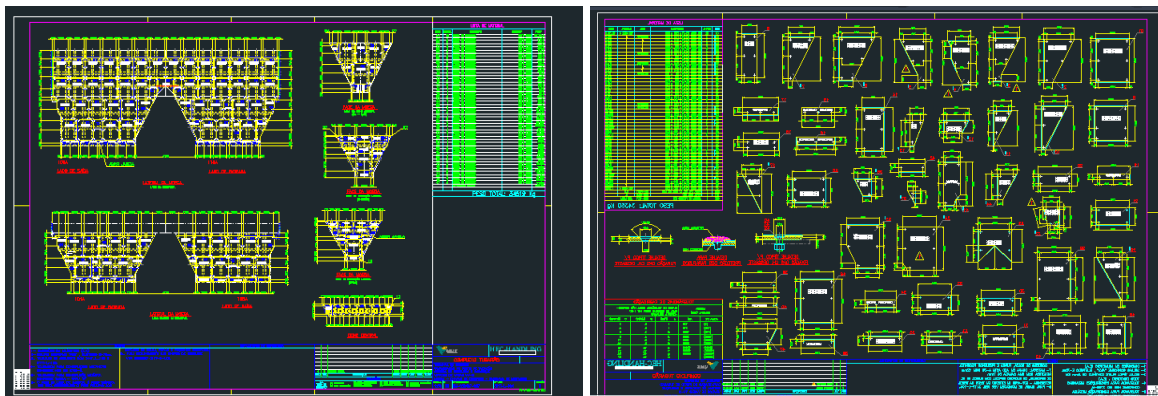
Figura 3. Projeto da moega e das chapas de desgaste no virador de vagão.

Esta posição da chapa foi escolhida por ser um local onde tem abrasão severa e impacto moderado. Outro fator determinante desta análise foi a utilização de um material que apresentava vida útil relativamente baixa, variando de 4 a 6 meses de uso em operação. Trata-se de chapas bimetálicas com revestimento duro composto por cromo, nióbio e boro e dureza de 60 a 65 HRC na espessura de 19mm sendo 7mm de camada dura.

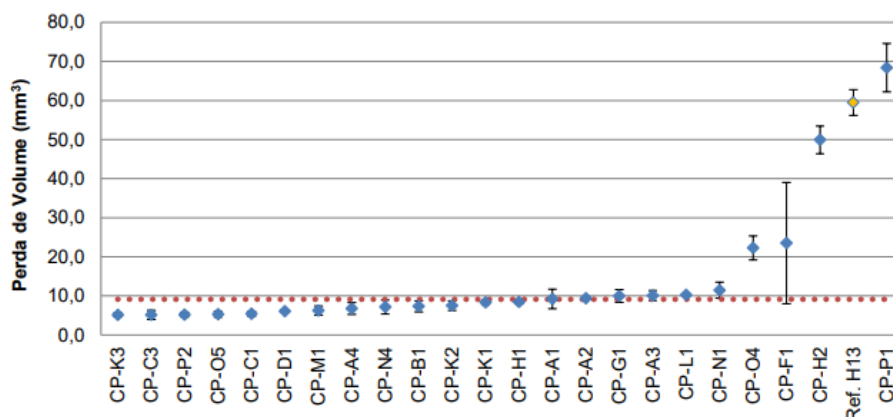
Figura 4. Valor médio da perda de volume por material.

Os corpos de prova CP-K3, C3, P2, O5, C1, D1, M1, A4, N4, B1, K2, K1 e H1 apresentaram os melhores resultados de desgaste com valores médios de perda de volume abaixo da média geral de 9,1 mm³.

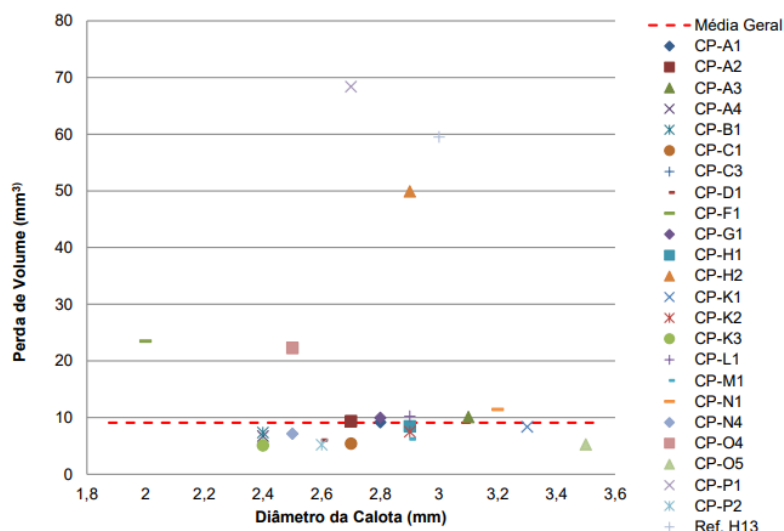
Figura 5. Perda de volume versus resultados dos ensaios de impacto repetitivos.

Os materiais com menores valores de perda de volume e maiores valores no diâmetro da calota gerada na superfície do revestimento, provavelmente terão os melhores resultados em aplicações com abrasão e impacto moderados. Podendo ser explicado pelo fato de que os materiais que possuam a ductilidade suficiente para absorver o impacto apresentarão uma melhor resistência se comparado aos que se possuem essa propriedade reduzida. Materiais com estas características, ao receberem uma pancada ou uma carga concentrada, deformam-se por expansão, aumentando a área de contato. Desta forma, a carga unitária é diminuída, fazendo com que a resistência à ruptura, sob compressão, não seja ultrapassada.

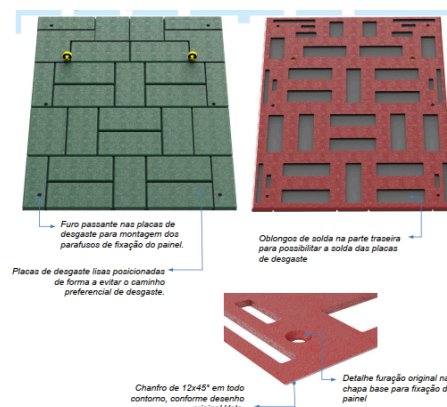
Figura 7 – Imagem ilustrativa da vista de frente e traseira do painel com placas fundidas.

As chapas foram fabricadas nas dimensões de 1250 mm x 1620 mm e o sistema de fixação atual é mantido conforme desenho original para o teste em campo, vide Figura 7.

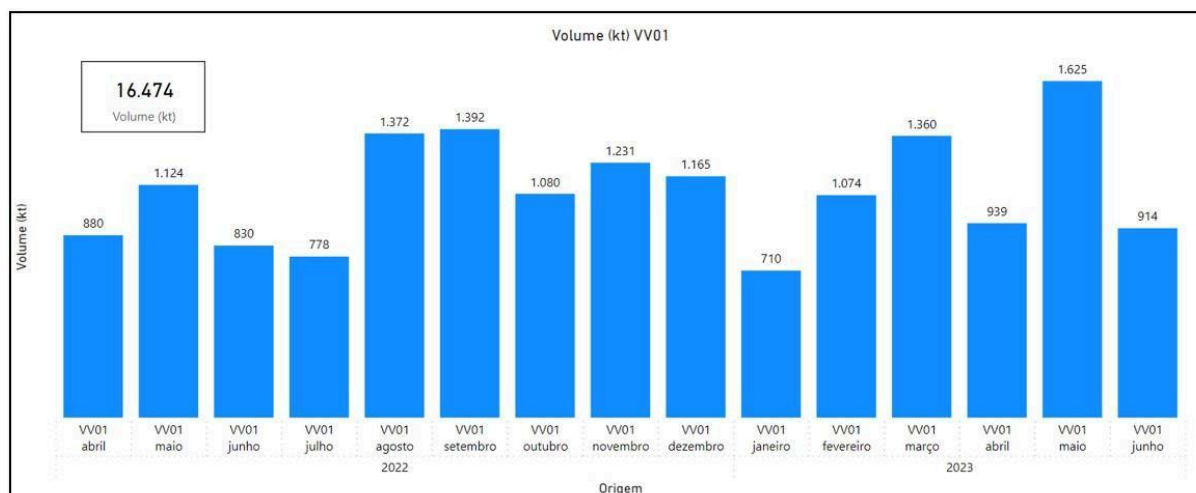
Figura 10 – Ciclo do volume de produção no virador de vagão.

A Figura 10 apresenta um resumo dos resultados obtidos durante os testes realizados entre os dias 04/04/2022 a 20/06/2023 através dos gráficos da operação:
