ATAQUE CORROSIVO A EQUIPAMENTOS DE UMA PLANTA DE SEPARAÇÃO DE AR¹

CORROSIVE ATTACK TO EQUIPMENTS AN AIR SEPARATION PLANT

¹ Contribuição técnica ao 66º Congresso Anual da ABM, 18 a 22 de julho de 2011, São Paulo, SP, Brasil.

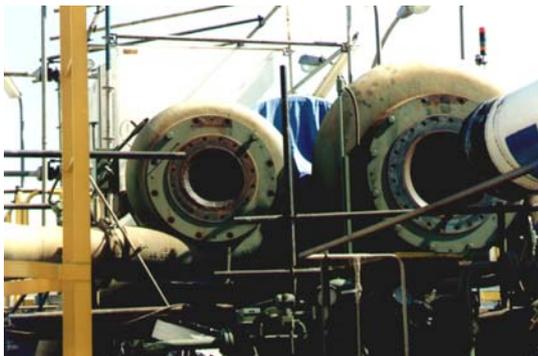
Figura 5. Vista frontal do compressor de ar.

Uma vista frontal do compressor de ar é fornecida na Figura 5, sendo que a primeira turbina à direita, e a terceira e última situada à esquerda na foto. A segunda das três turbinas localiza-se exatamente atrás da primeira.
