AUMENTO DA CONFIABILIDADE DE ROLETES DE PLANICIDADE INSTALADOS EM LAMINADORES DE FOLHA DE ALUMINIO*

INCREASING RELIABILITY OF FLATNESS ROLLERS INSTALLED IN ALUMINUM SHEET ROLLING MILLS

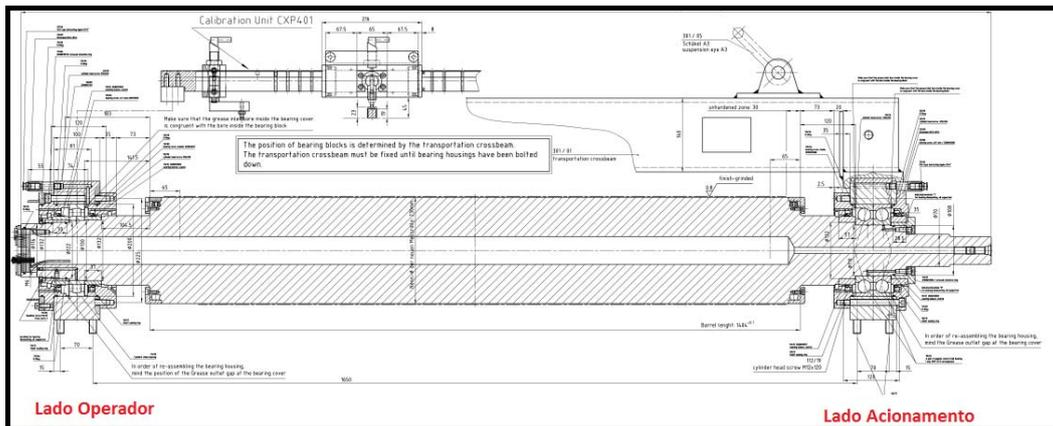
Figura 1. Desenho do Rolete de Planicidade.

Os roletes de planicidade estão instalados na posição frontal dos laminadores. Os mesmos possuem a função de avaliar a planicidade da folha laminada. A Figura 1 mostra o arranjo de rolamentos instalados no mesmo, sendo do lado operador o rolamento de rolos cilíndricos NU 1026 ML/C3 e acionamento o rolamento de contato angular 7222 CDGA/P4A dispostos em “O” (back-to-back).

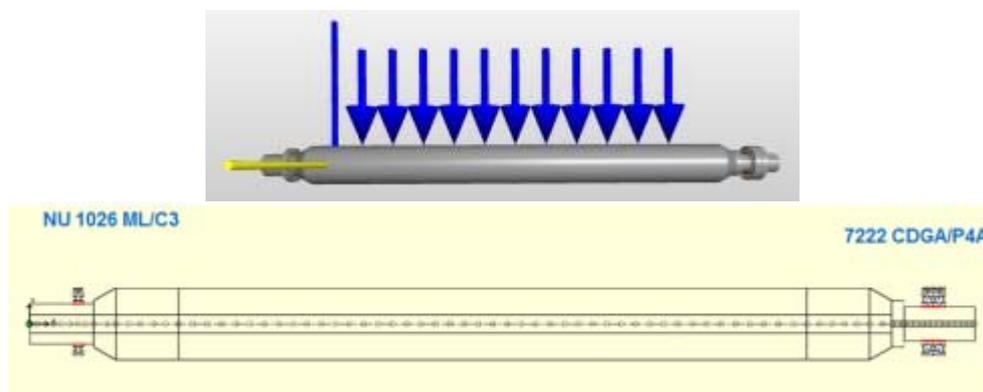
Figura 8. Modelo matemático do Simpro Expert 3.4.

Para o estudo do arranjo de rolamentos apresentados na Figura 1, utilizou-se o programa computacional Simpro Expert 3.4. A Figura 8 apresenta o modelo matemático para o qual considerou-se:

- Flexibilidade dos componentes, apenas o eixo, com elasticidade linear.
- Efeitos térmicos e dinâmicos do sistema.
- Efeitos causados pela presença de óleo de laminação nos mancais.
- Eventual falha da vedação.

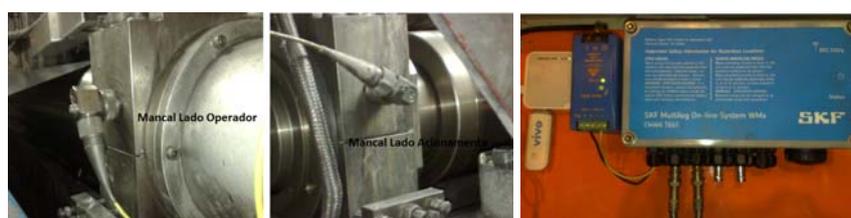
Figura 16. Monitoramento por Sistema Online SKF WMx CMWA 7810.

Com o objetivo de aumentar a confiabilidade e conhecer as características de trabalho dos rolamentos instalados no rolete, tem-se realizado um acompanhamento por monitoramento on-line. Ver Figura 16.
