# AUMENTO DO TEMPO LÍQUIDO PARA PRODUZIR, COM AÇÕES DE MELHORIAS NAS CAPELAS DOS FUROS DE GUSA DO ALTO-FORNO 3 CSN<sup>1</sup>

## NET INCREASE IN TIME TO PRODUCE, WITH ACTIONS FOR IMPROVEMENT IN THE TAP HOLE SPOOL BLAST FURNACE 3 CSN

<sup>1</sup> Contribuição técnica ao 66º Congresso Anual da ABM, 18 a 22 de julho de 2011, São Paulo, SP, Brasil.

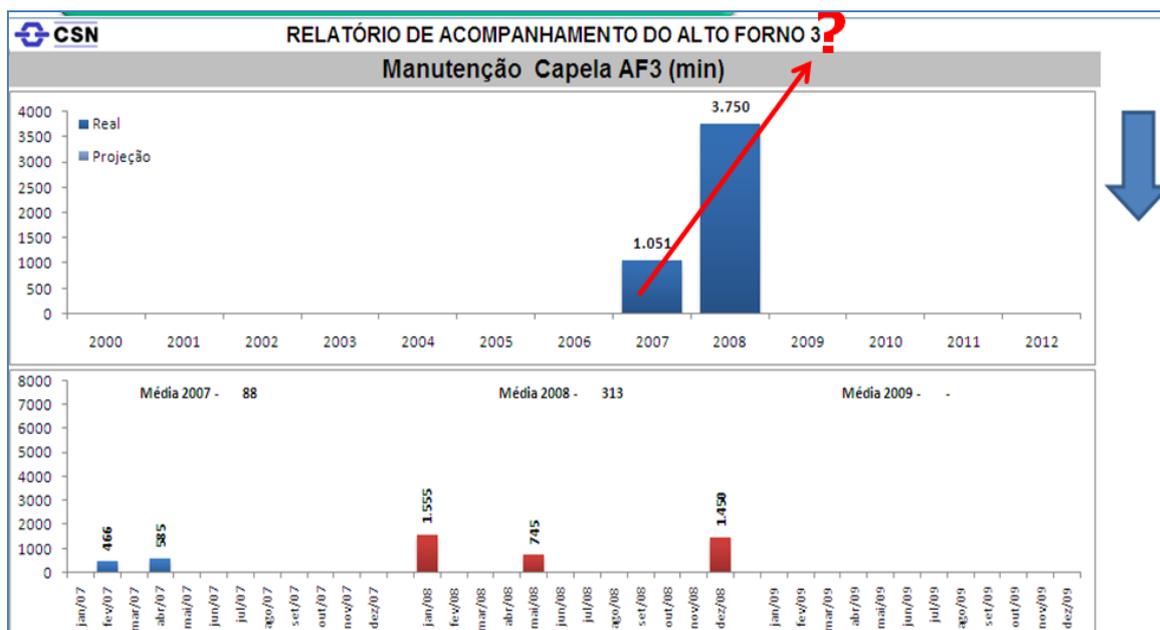
Figura 2. Perdas devidas parada do alto-forno 3 para reparo das capelas.

Em 2007 as ocorrências de trincas e quebra do concreto das capelas veio aumentando sendo necessário interrupções no processo produtivo com paradas de emergência de até 585 minutos para reparo nestas. O tempo e a frequência destas paradas vieram aumentando totalizando 3.750 minutos em 2008 conforme Figura 2. Totalizando as perdas por paradas e reduções de produção, até primeiro semestre de 2009 de 55 mil toneladas. Além das perdas de encomenda por falta de gusa, existem outros impactos como desvios de qualidade e emissões fugitivas devido o aumento de projeções no conversor pela elevação do Silício acima 0,60 % no ferro-gusa.

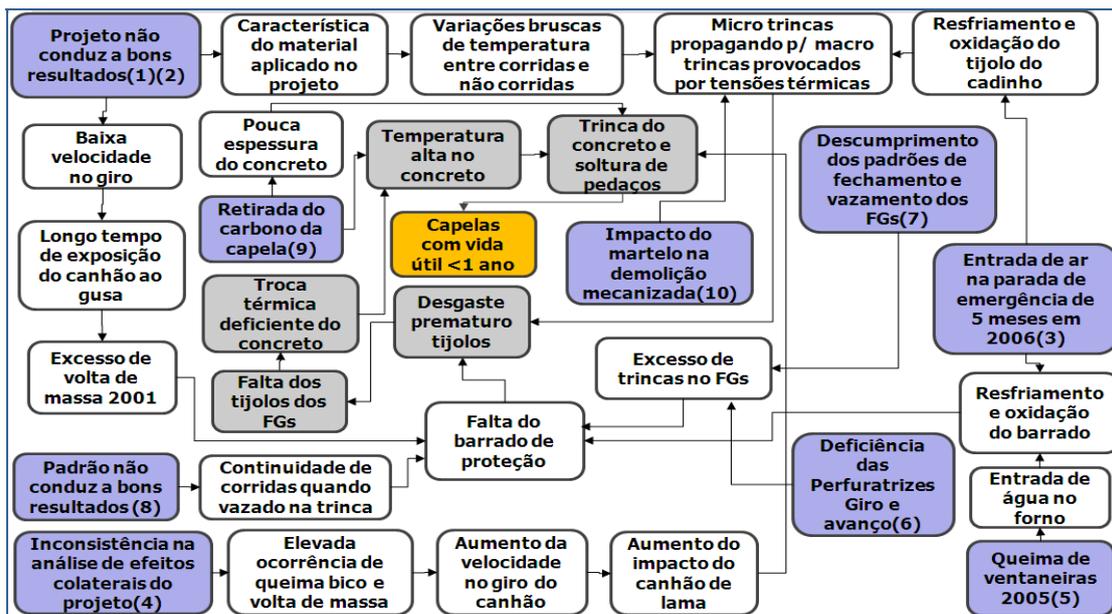
Figura 6. Diagrama de relações das causas levantadas.

Usando a experiência do grupo e as informações coletadas sobre as falhas das capelas foram possíveis levantar as causas e organizar-las usando o diagrama de relações conforme Figura 6, seguindo com testes de hipóteses e matriz de priorização resultou na Figura 7 onde mostra as causas do problema prioritário.

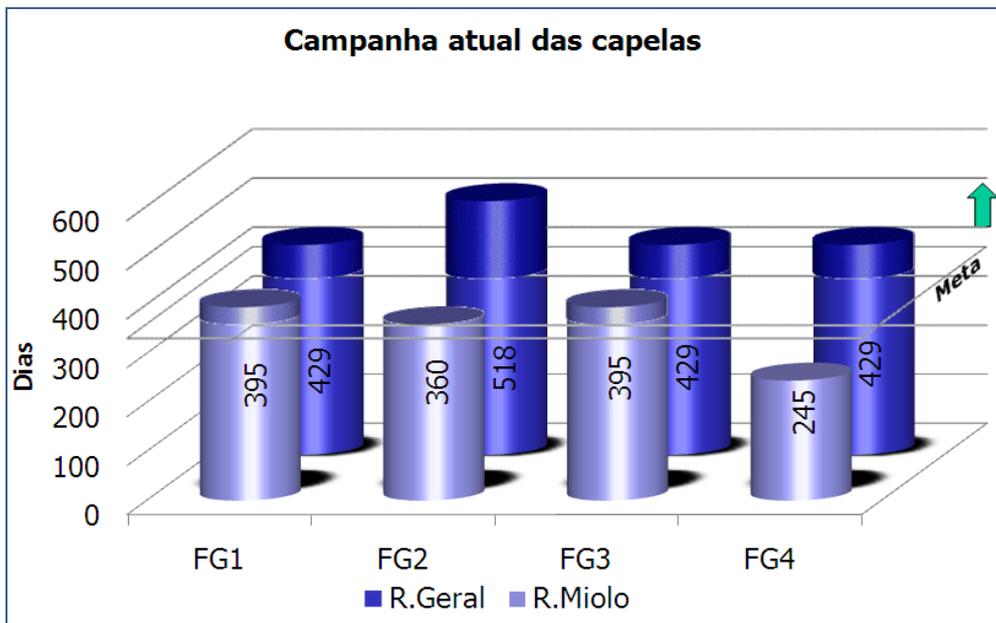
Figura 8 – Campanha atual das capelas do alto-forno 3.

Após a revisão do projeto das capelas e instalação nos furos de gusa 2 e 4 em dezembro de 2008 não tivemos mais quebra e soltura dos concretos das capelas ,porém, foi necessário fazer ajustes e melhorias visando facilitar a instalação da estrutura metálica e os refratários de grafite, sendo implantado o projeto definitivo em agosto de 2009. Foram definidos pelo grupo dois tipos de reparos para as capelas :

- i) Reparo geral: Substituição da estrutura, concreto e tijolos de grafite da capela com previsão de campanha para dois anos;
  - ii) Reparo do miolo da capela: Substituição apenas do refratário da região 450 mm de diâmetro próximo ao furo de gusa com previsão de campanha de um ano.
- Os resultados atuais são mostrados na Figura 8, no furo de gusa 4 o reparo do miolo foi feito com 245 dias propositalmente para coincidir com a data do próximo reparo do furo de gusa 2.

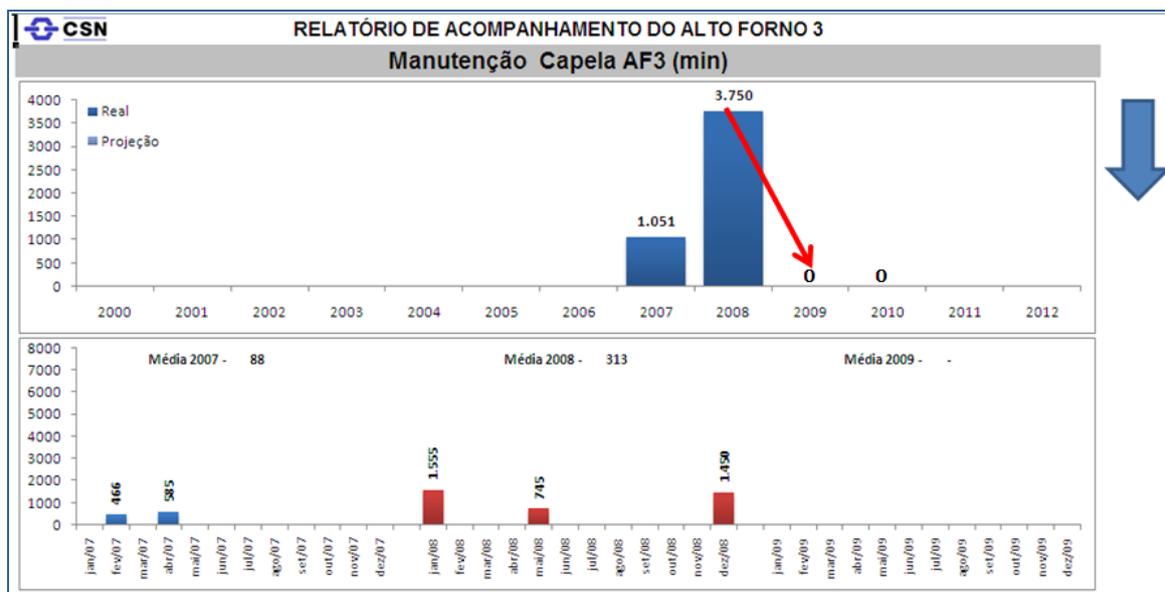
Figura 9 – Resultados atuais para reparo de capelas.

Conseqüentemente o (TLP) tempo líquido para produzir aumentou de 80% para 100% em 2009, não ocorrendo mais paradas de emergência nem reduções de produção devida quebra do concreto da capela, conforme figura 9, na metodologia Lean Seis Sigmas uma métrica muito usada é o nível Sigma ( $\sigma$ ). Quanto maior o nível sigma, melhor é o desempenho do processo, o nível sigma no início da implantação do projeto era de  $\sigma = 3,89$  para nível sigma proposto como alvo de  $\sigma = 4,43$ , e o resultado atual está em  $\sigma = 6$ , nível considerado de classe mundial.<sup>(3)</sup>

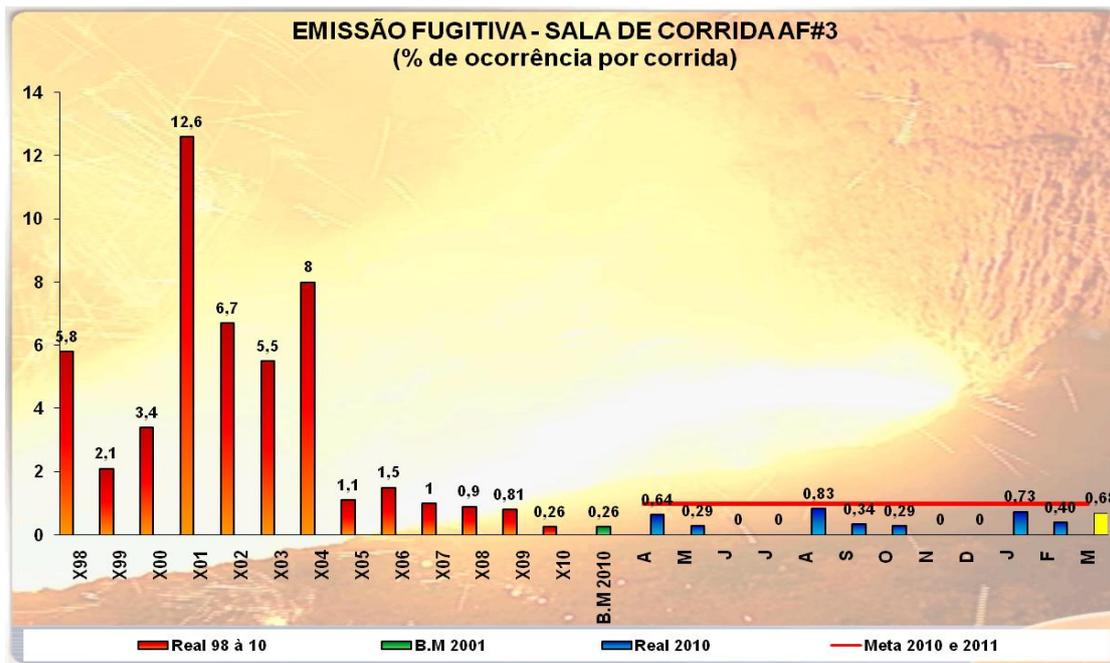
Figura 10. Ocorrência de emissão fugitiva alto-forno 3.

Conforme mostrado na Tabela 2 o ganho total somando economia de combustível, silício e margem de contribuição foram significativos. Como benefícios indiretos obtiveram ganhos em segurança e principalmente em meio ambiente (Figura 10) com a redução de emissões fugitivas a partir de 2005, e sem ocorrências de redução de sopro e paradas em emergência.
