AVALIAÇÃO DA INTEGRIDADE DOS TUBOS DAS CALDEIRAS 8 & 9 DA CENTRAL TERMOELÉTRICA 1¹

INTEGRITY ASSESSMENT OF THE TUBES OF THE BOILERS 8 & 9 AT POWER PLANT

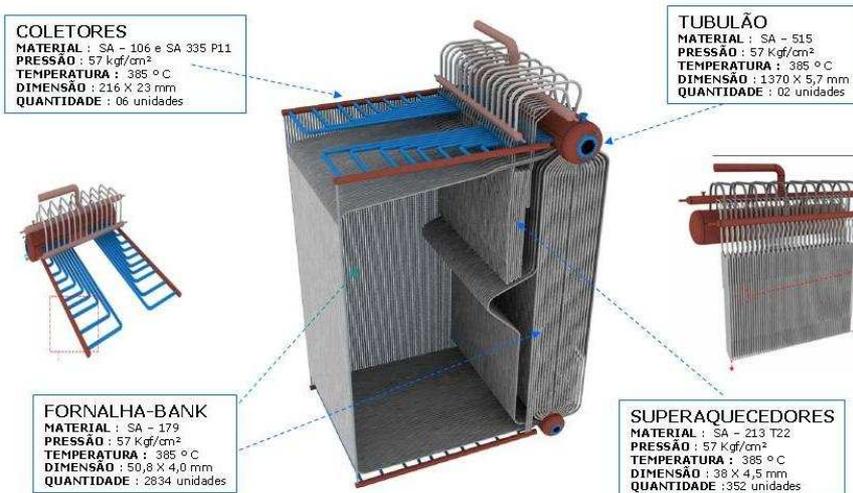
Figura 9. Principais componentes das caldeiras.

Análise dos resultados dos exames e testes,⁽³⁾ conforme exemplos das Figuras 10 e 11, executados em relação aos critérios do código de projetos e literatura técnica aplicáveis nos principais componentes das caldeiras (Figura 9), focando na extensão de vida útil mostraram que as condições operacionais das caldeiras atendem aos limites estabelecidos no projeto original, sendo a produção atual a de projeto, a temperatura do vapor na saída após o dessuperaquecedor igual a 380°, podendo alcançar picos de até 440° antes do dessuperaquecedor conforme verificado nos registros de operação.

• Todo os tubos , com ênfase aos Pontos Críticos (junções soldadas)
