# AVALIAÇÃO DOS DANOS POR ALTA TEMPERATURA EM LIGAS AUSTENITICAS UTILIZADAS EM FORNOS DE PIROLISE<sup>1</sup>

## ASSESSMENT OF DAMAGES BY HIGH TEMPERATURE IN AUSTENITICS ALLOYS USED IN PYROLISIS FURNACES

<sup>1</sup> Contribuição técnica ao 67º Congresso ABM - Internacional, 31 de julho a 3 de agosto de 2012, Rio de Janeiro, RJ, Brasil.

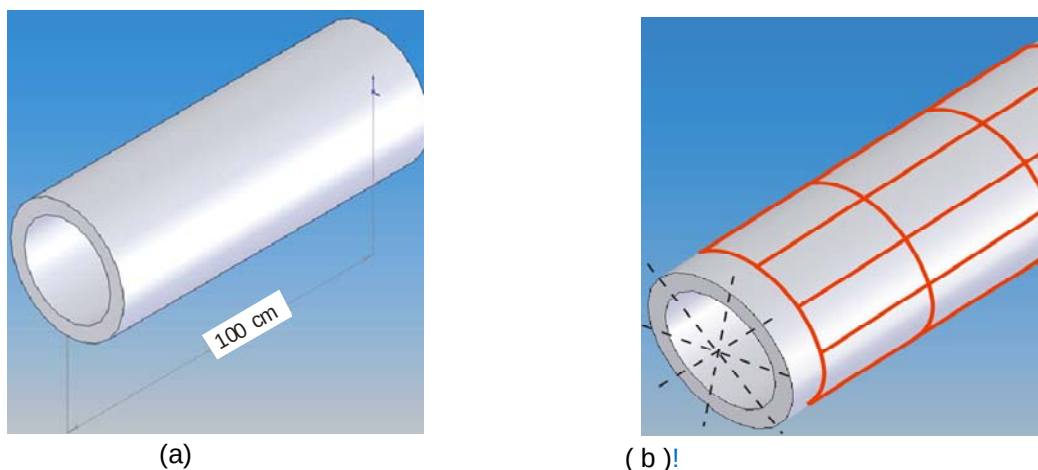
**Figura 3** – Croqui com a vista geral das amostras. Em (a), detalhe do corte inicial e, em ( b), sobreposição da grade no tubo para facilitar a avaliação inicial e divisão das sub amostras.

As grades com dimensões de 30 mm por 70 mm, desenhada em cada uma das amostras, como mostrado na Figura 3b, objetivou montar uma matriz para facilitar a avaliação e registro do seu nível de carburização.

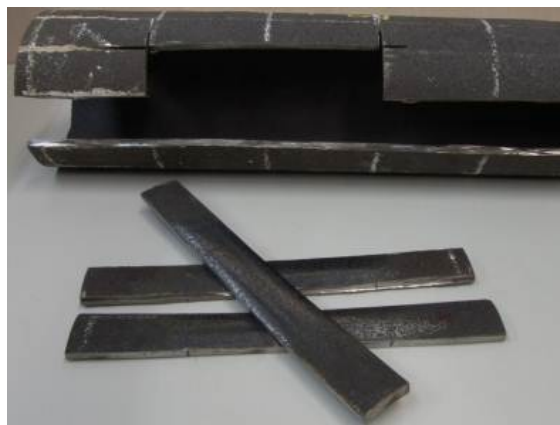
**Figura 4** – Imagem indicando a localização da grade e forma de corte sub-amostras.

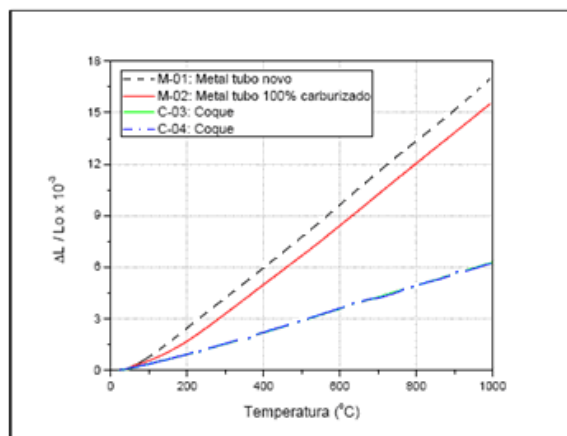
Figura 6 – Resultado da análise dilatométrica.

Os resultados obtidos para as duas amostras de coque foram muito próximos, de modo que, suas curvas, apresentadas no gráfico da Figura 6, apresentam-se sobrepostas.

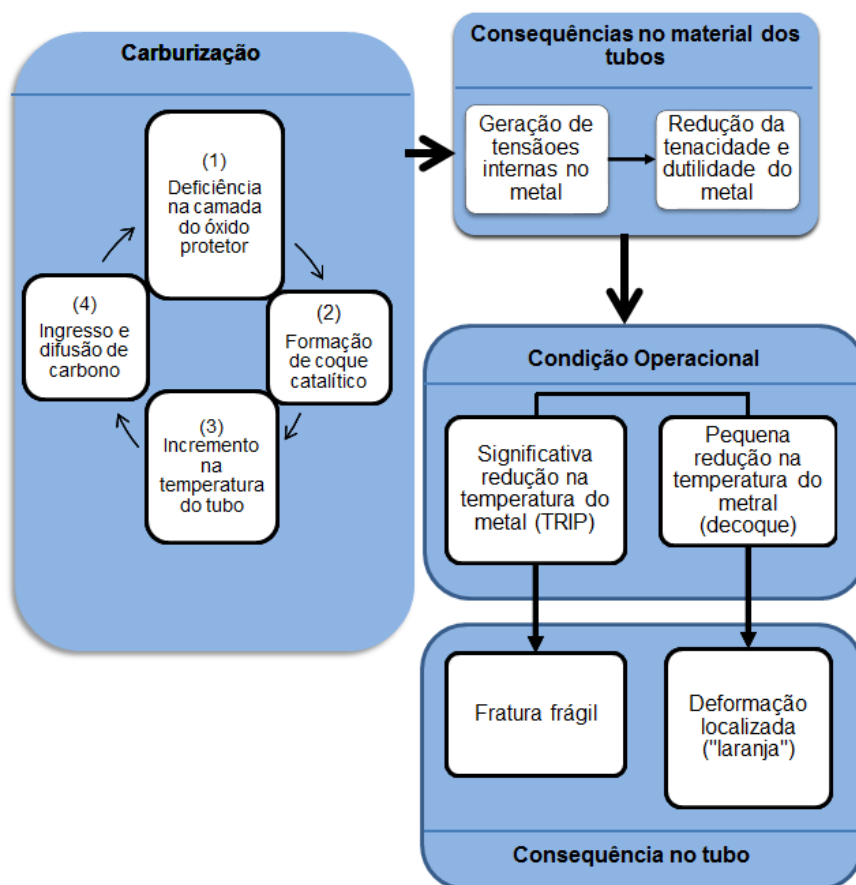
A Figura 8 apresenta um resumo esquemático da sequência de eventos necessários para ocorrência de danos nos tubo dos fornos da serpentina de radiação dos fornos de pirólise, considerando o envelhecimento dos mesmos pelo mecanismo de carburização e os efeitos das condições operacionais.<sup>(3)</sup>

**Figura 8** – Sequência de eventos necessários, para ocorrência de danos por carburização nos tubos da radiação dos fornos de pirólise.
