CARACTERIZAÇÃO DE UM AÇO DE ALTA DUREZA, APÓS O ENSAIO BALÍSTICO COM PROJÉTIL 7.62 PF*

CHARACTERIZATION OF A HIGH HARDNESS STEEL, AFTER A BALLISTIC TEST WITH A PROJECTILE 7.62 AP

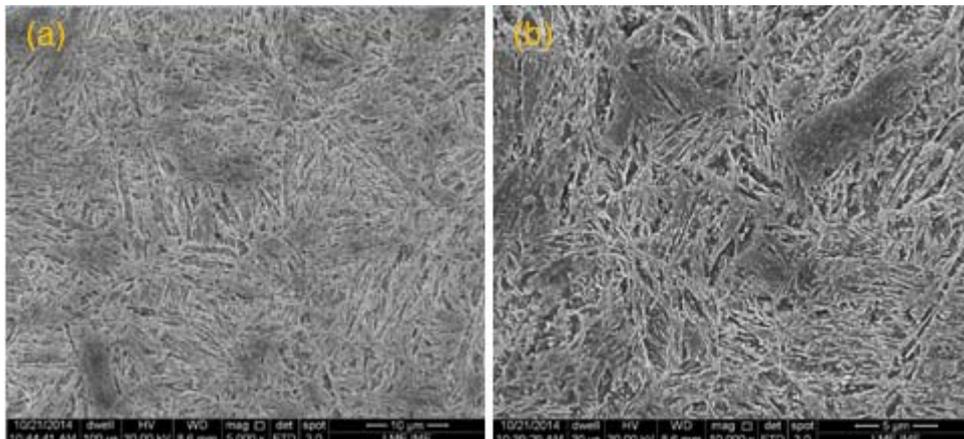
Figura 2 – Microfotografias por MEV típicas do aço HHA “como recebido”, temperado e revenido: (a) em menor aumento (5000X); (b) em maior aumento (10000X).

Observa-se que as agulhas martensíticas ficaram bem evidentes, após o ataque com Nital 2%.
