CARACTERIZAÇÃO DA OCORRÊNCIA DE CAREPA DE BURACO NA LAMINAÇÃO DE CHAPAS GROSSAS¹

Pedro Campos Dias²
Antônio Adel dos Santos³
José Antônio Poncio Vita⁴

¹ *Contribuição Técnica ao 42º Seminário de Laminação – Processos e Produtos Laminados e Revestidos da ABM – Santos, SP, 25 a 28 de outubro de 2005.*

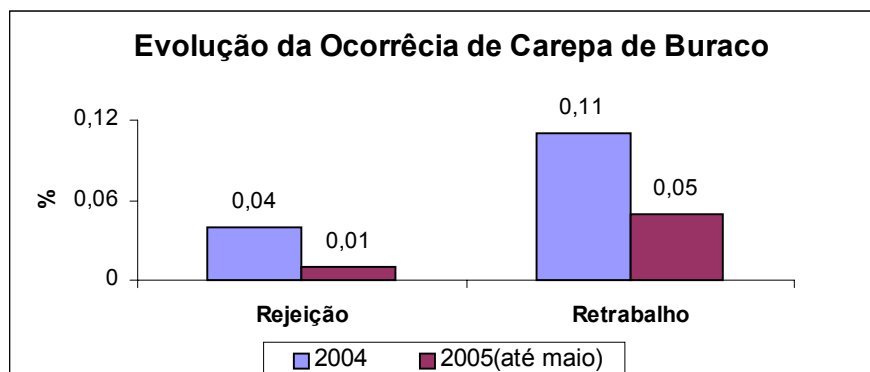
Os índices de rejeição e retrabalho por esse defeito apresentaram um decréscimo significativo após a implementação das ações. Um comparativo desses índices entre os períodos antes e depois das melhorias é mostrado na Figura 7.

Figura 7. Comparação entre os índices de ocorrência do defeito *carepa de buraco* em períodos antes e após a implementação de medidas.

evitando que essa carepa permanecesse incrustada na placa e a formação do defeito *carepa de buraco*.
