# CARACTERIZAÇÃO DE DEFEITOS SUPERFICIAIS TIPO ESCAMA EM BARRAS TREFILADAS <sup>1</sup>

## CHARACTERIZATION OF SLIVER SURFACE DEFECTS IN COLD-DRAWN BARS

<sup>1</sup> Trabalho a ser apresentado no 43º Seminário de Laminação – Processos e Produtos Laminados e Revestidos de 17 a 20 de outubro de 2006, Curitiba – PR. Para o tema: Processos: laminação, estamparia, soldagem e conformação em geral.

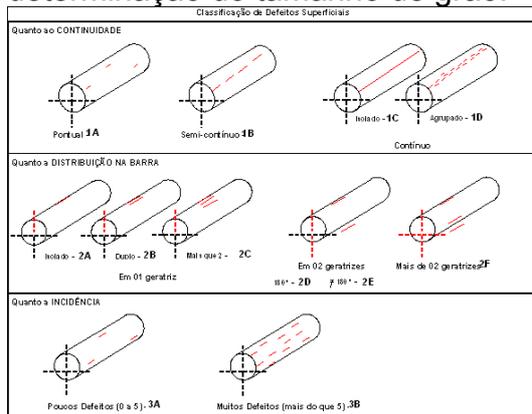
A metodologia empregada para análise consistiu em caracterização visual dos defeitos em lupa estereoscópica e análises metalográficas em microscópio ótico e em microscópio eletrônico de varredura, juntamente com análise via microsonda acoplada ao microscópio eletrônico (EDS). As barras trefiladas rejeitadas na inspeção por correntes parasitas, foram recolhidas e levadas ao equipamento de partículas magnéticas Magnaflux para localização e caracterização visual dos defeitos, assim como foi realizada a descrição da distribuição e frequência dos defeitos existentes nas barras, conforme a **Figura 1**.

**Figura 1.** Classificação quanto à distribuição dos defeitos superficiais.

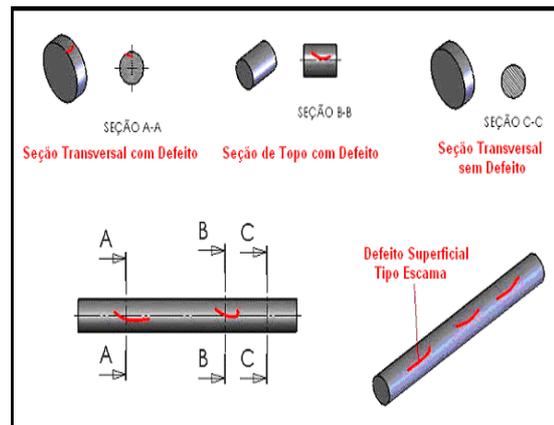
As seções que apresentavam defeitos foram cortadas, conforme a **Figura 2**, onde os defeitos foram caracterizados em lupa estereoscópica (Zeiss Stemi SV11), com sistema de aquisição digital de imagens. Logo após, foram cortadas em máquinas de disco abrasivo Buehler Abrasimatic 2 e Struers Secotom-10, em duas ou três amostras, dependendo da dimensão do defeito. Após foram embutidas em baquelite na máquina Struers LaboPress-3, sendo preparadas conforme procedimento metalográfico padrão.

**Figura 2.** Corte das barras treiladas.

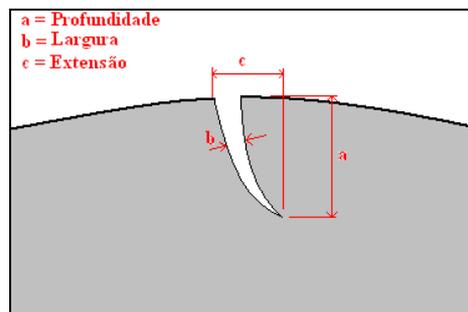
MEV/EDS, ainda foram cortadas amostras das barras de cada ordem de produção no sentido longitudinal, deixando a região do defeito intacta, apenas levantando ou retirando a aba superior do defeito tipo escama para ali realizar a análise química. Análises transversais também foram realizadas em área adjacente ao defeito e na outra extremidade da barra, para poder comprovar que regiões próximas ao defeito têm aspectos diferenciados das regiões mais afastadas. Já para a determinação das dimensões dos defeitos analisados, foi utilizado o método utilizado demonstrado pela na **Figura 3**.

**Figura 3.** Método utilizado para determinação do dimensional dos defeitos analisados.
