# CARACTERIZAÇÃO DE ESFOLIAÇÃO NO PRODUTO LAMINADO A QUENTE DA CST<sup>1</sup>

## SLIVER CHARACTERIZATION AT CST HOT-ROLLER PRODUCT

<sup>1</sup> Trabalho apresentado no XXXVII Seminário de Aciaria - Internacional, 21 a 24 de maio de 2006, Porto Alegre, RS

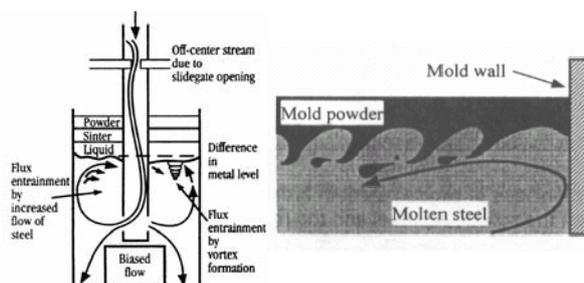
**Figura 1.** Desenho esquemático do arraste de pó fluxante no molde<sup>(1)</sup>.

Uma das principais origens do defeito está relacionada ao arraste de pó fluxante no molde durante o lingotamento contínuo. Durante este processo pode ocorrer fluxo assimétrico de aço na saída da válvula submersa, principalmente quando se utiliza válvula gaveta como controlador de fluxo entre distribuidor e molde. O encontro de fluxos de alta velocidade com fluxos de baixa velocidade pode provocar o aparecimento de vórtex, como conseqüência, a penetração de pó fluxante para o interior do aço líquido. Além disso, o surgimento de fluxo reverso no menisco provoca o aprisionamento de pó fluxante na placa em lingotamento. A Figura 1 ilustra os mecanismos de aprisionamento de pó fluxante discutidos.

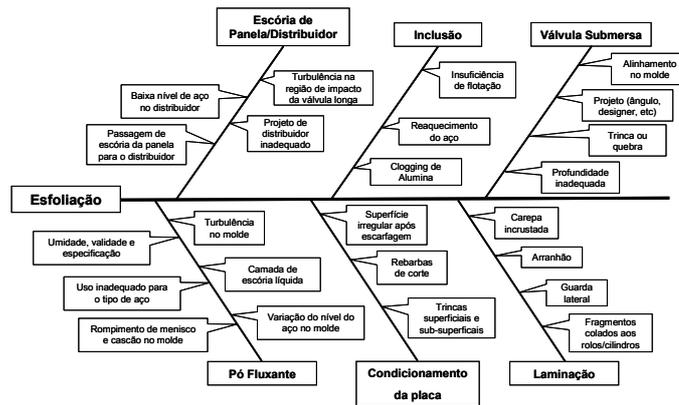
Figura 2. Diagrama causa e efeito para o defeito Esfoliação.

Para auxiliar a análise das variáveis de processo que apresentam relação direta ou indireta com a formação do defeito elaborou-se um diagrama causa e efeito,<sup>(8)</sup> através de "Brainstorming", onde se procurou listar todas as causas possíveis.

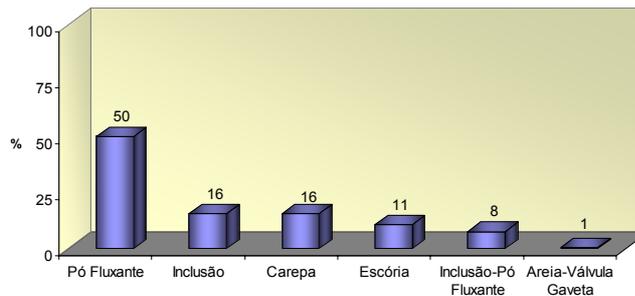
**Figura 5.** Resultados da caracterização das amostras de bobinas a quente.

Os resultados encontrados durante a caracterização das amostras enviadas ao laboratório de metalurgia física indicaram que a maioria dos defeitos está relacionada à presença de pó fluxante. Foi observada a presença de compostos característicos deste material, especialmente sódio(Na) e potássio(K), além de um percentual similar de cálcio e silício. A Figura 5 mostra os resultados obtidos após caracterização das 200 amostras analisadas no MEV-EDS.

Verificou-se também a ocorrência de defeitos de origem mecânica devido à presença exclusiva de óxido de ferro no MEV-EDS, carepa, em aproximadamente 16% das amostras. Já a presença de escória de panela ou de distribuidor pôde ser atribuída à presença de elevado teor de cálcio(Ca) juntamente com magnésio(Mg), uma vez que pó fluxante e carepa não possuem este constituinte nesta proporção.

- ajuste nas especificações dos pós fluxantes utilizados para aços ultra baixo carbono e baixo carbono;
- assistência técnica e correções no controlador de nível do molde;
- implantado purga do distribuidor com utilização de Argônio;

- estudo para redução de obstrução por alumina, “clogging”, em válvula submersa;
- estudo para utilização de inibidor de turbulência no distribuidor;
- estudo para avaliação da injeção de argônio no distribuidor;
- reavaliação do projeto atual de válvula submersa.

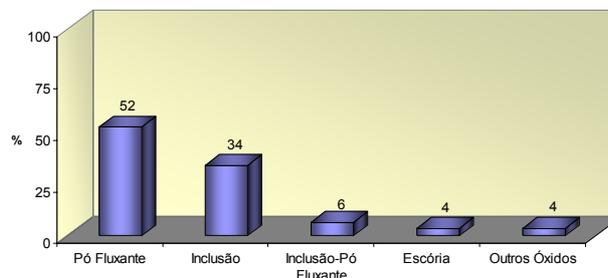
**Figura 6.** Resultado da caracterização das amostras de bobinas a frio e galvanizadas.

Finalizada a etapa de caracterização do defeito em bobinas a quente, foram analisados os resultados de bobinas processadas na CST e laminadas a frio e galvanizadas em diversos clientes. A figura 6 apresenta esses resultados.

Pode-se observar que os resultados de caracterização em bobinas laminadas a frio e galvanizadas apresentaram a mesma distribuição de origem do defeito quando se compara com os resultados de caracterização em bobinas a quente.

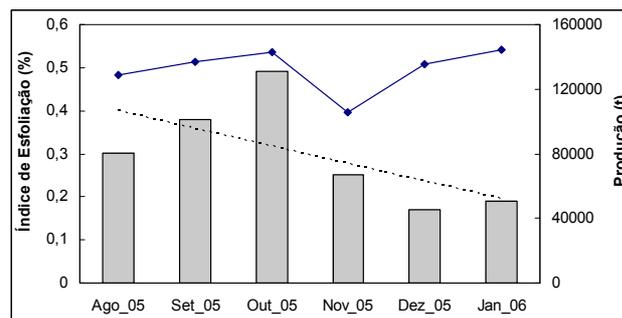
Figura 7. Resultado de ocorrência de esfoliação em bobinas a quente.

Os resultados mais recentes das ocorrências de esfoliação em bobinas laminadas a quente na CST são apresentados na Figura 7. Pode-se perceber uma tendência de diminuição no índice de esfoliação a partir de outubro, resultado das ações implantadas.
