CARACTERIZAÇÃO ESTRUTURAL DE UM DISPOSITIVO PARA MEDIÇÃO DE TEMPERATURA EM UMA TUBULAÇÃO DE GÁS *

STRUCTURAL CHARACTERIZATION OF A DEVICE FOR MEASURING TEMPERATURE IN A GAS PIPE

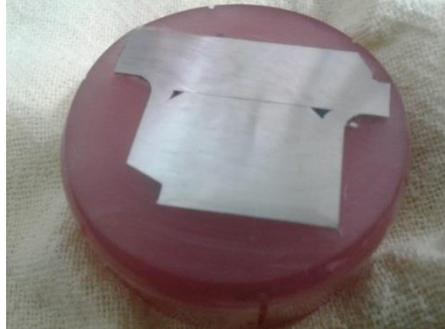
Figura 2- Amostra após o embutimento

Para a realização de análise, foram realizados dois cortes utilizando serra manual. A escolha por este tipo de corte, é justificada pela indispensabilidade da manutenção das microestruturas, e o embutimento do corpo de prova foi realizado a frio com resina conforme mostra a Figura 2.
