CARBURAÇÃO LOCALIZADA: UM TIPO DE DEFEITO GRAVE EM FIO MÁQUINA ORIGINADO NO LINGOTAMENTO CONTÍNUO DE TARUGOS¹

MICRO SUPERFICIAL CARBON CONCENTRATION DEFECTS IN STEEL CARBON

¹ *Contribuição técnica ao 3º Seminário de Trefilação: Arames, Barras e Tubos de Metais Ferrosos e Não-ferrosos, 28 a 30 de novembro de 2012, São Paulo, SP.*

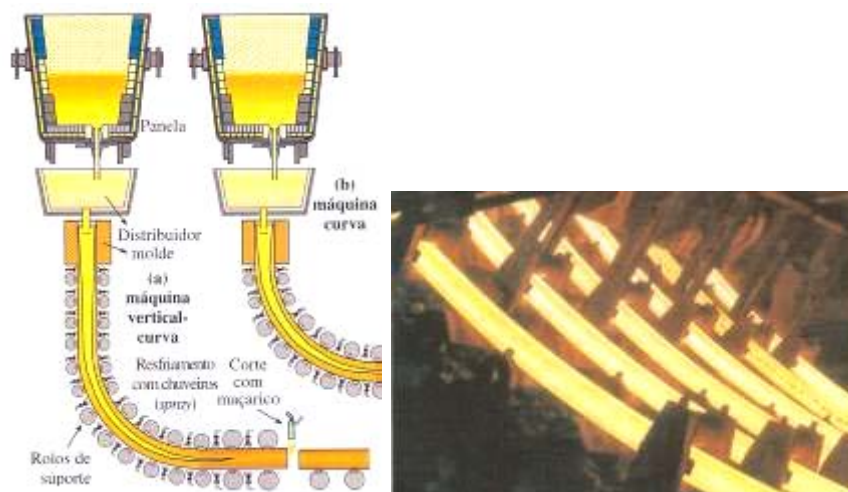
Figura 2. Esquema do processo de lingotamento contínuo de tarugos.⁽²⁾

Uma hipótese formulada baseia-se no fato de que o lingotamento contínuo de aços em moldes de cobre refrigerado com água é utilizada a injeção de óleo vegetal (soja) ou mineral que pode carburar o aço (figura 2). Óleo é utilizado para diminuir o atrito entre a casca do aço solidificada e a parede do molde.⁽¹⁾ Assim seria possível que o

carbono contido no óleo encontrasse condições para difundir por alguma falha formada na superfície da pele recém solidificada e se concentrar em seu entorno. Este microdefeito, ainda não foi relatado na literatura e sua presença causa um expressivo impacto na produtividade da laminação e trefilação de fios de aço motivando assim estudos para seu entendimento e controle. Neste trabalho um teste foi feito para provocar a carburação com o óleo de lingotamento contínuo e verificar a hipótese do óleo ser um possível fornecedor de carbono para o defeito.
