COMPORTAMENTO MECÂNICO DE PRECIPITADOS EM IMPLANTES DE QUADRIL FABRICADOS EM AÇO INOXIDÁVEL UNS S31675*

MECHANICAL BEHAVIOR OF PRECIPITATES IN HIP IMPLANTS MANUFACTURED IN UNS S31675 STAINLESS STEEL

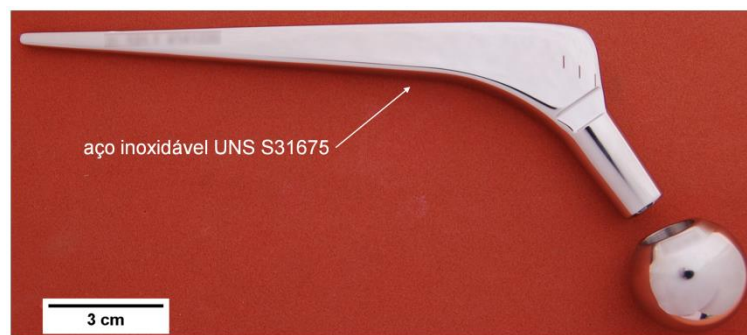
Figura 1. Implante de quadril de aço inoxidável.

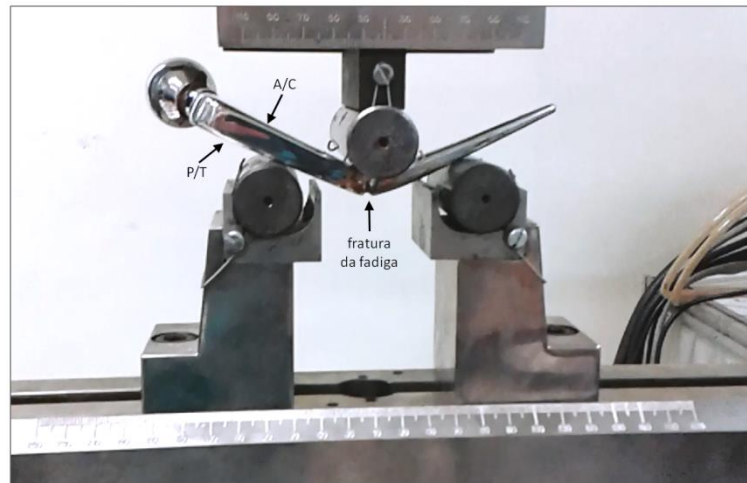
Em seguida, o implante foi removido do cimento ósseo e deformado por dobramento em temperatura ambiente ($\sim 26^\circ\text{C}$) até a ruptura completa na mesma máquina Instron, conforme mostrado na Figura 3.

Figura 3. Dobramento do implante até a fratura completa.
