CONDUTO CIRCULAR ARCELORMITTAL MONLEVADE: UM REPARO PIONEIRO¹

BUSTLE PIPE AT ARCELORMITTAL MONLEVADE: A PIONEER REPAIR

A DSI Refractory Engineering Services (DSI) foi contratada em regime *turn key* para execução do reparo mecânico do módulo #22 e reparo refratário dos módulos #1, #2 e #22 no Conduto Circular do Alto Forno “A” da ArcelorMittal em João Monlevade/MG (AMM).

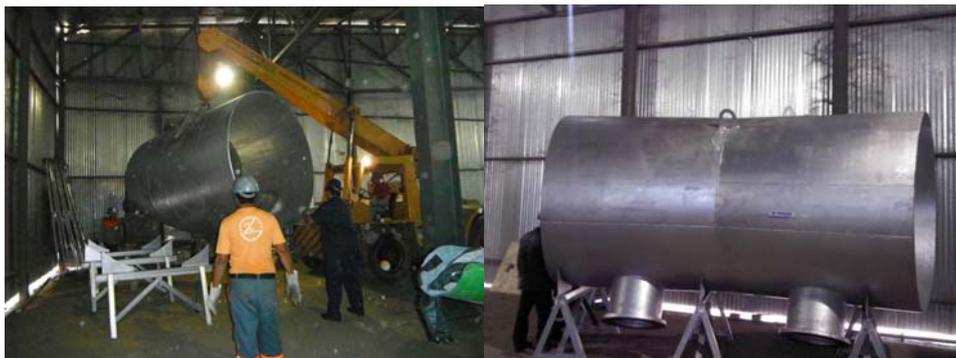
Figura 8. Módulos em escala natural para atividades de pré-montagem refratária.

Os módulos mecânicos foram fabricados em escala real, de modo a representar fielmente as atividades a serem desenvolvidas no campo.

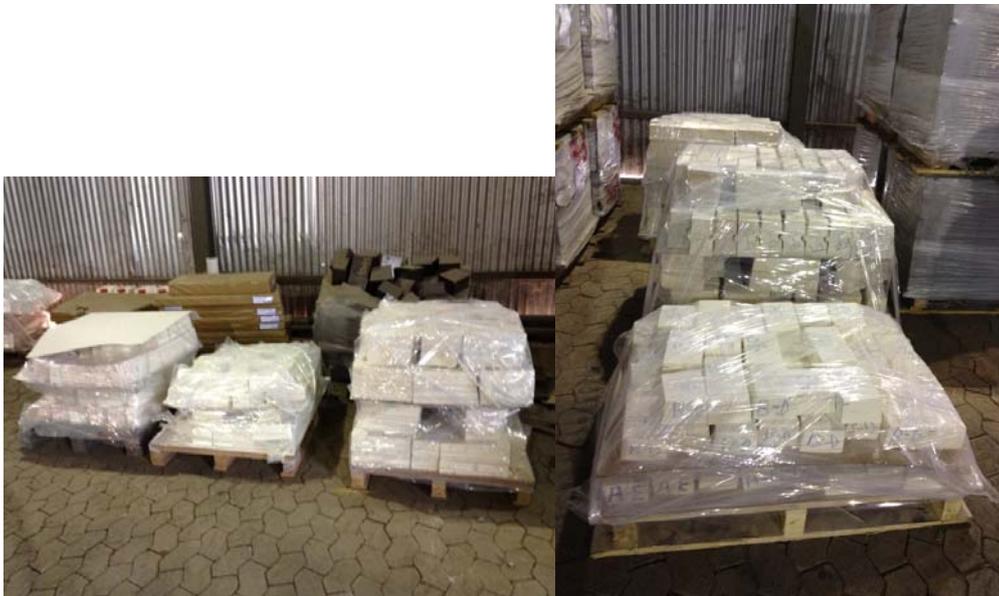
Figura 11. Separação e identificação por módulos e família de materiais.

Com a conclusão dos trabalhos de pré-montagem, todo o material fora separado e identificado por família de materiais e módulo respectivo. A previsão de montagem era dos módulos #1, #2 e #22, porém, dois módulos adicionais foram preparados em caráter de contingência.
