CONTROLE DE PONTO QUENTE EM CONJUNTO DE SOPRO*

A TERNIUM Brasil, Rio de Janeiro, tem em sua operação dois Altos-Fornos idênticos. Ambos iniciaram operação em 2010, Alto-Forno 01 em 13/07/2010 e Alto-Forno 02 em 06/12/2010. Em Dezembro de 2016 e Janeiro de 2017 ocorreu alguns eventos de rompimento de conjunto de sopro por temperatura alta ocasionando paradas emergências nos Altos-Fornos, perdas de produção e instabilidade operacional. Diante deste problema, a antecipação de possíveis falhas no conjunto de sopro por temperatura alta foi fundamental para garantir operação estável dos altos-fornos. Analisar o processo, verificar procedimentos, pesquisar e aplicar novos materiais para adequar as condições operacionais é essencial para evitar o rompimento de conjunto de sopro por temperatura alta e elevar vida útil dos mesmos.

HOTSPOT MONITORING ON TUYERE STOCK

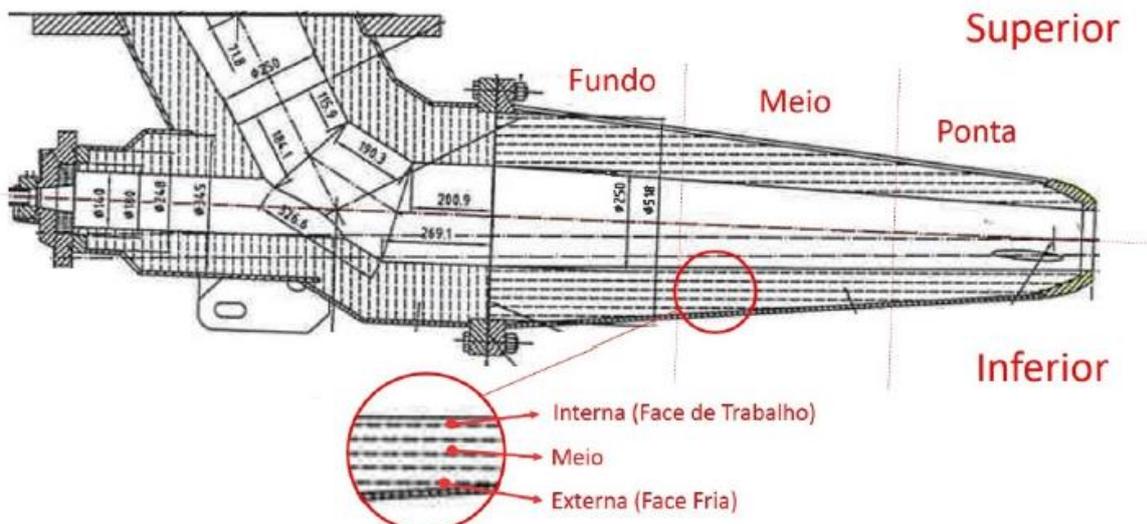
Figura – 5 Ilustração do Plano de Amostragem

Após a remoção parcial da carcaça metálica, foi estabelecido o plano de amostragem, retirando amostras em três diferentes regiões: ponta (P) do algarviz, meio (M) e fundo (F), nas duas faces: superior (S) e inferior (I) do algarviz, separando cada amostra em: (a) na face de interna (face quente), (b) meio e (c) face externa (próxima a carcaça), a Figura 5 ilustra esquematicamente cada uma das regiões amostradas.

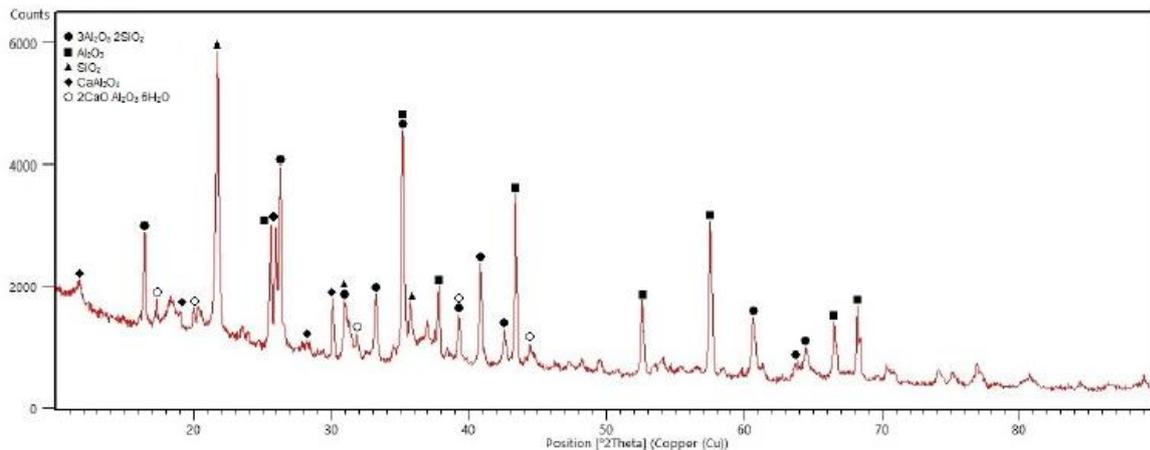
Os espectros de difratometria apresentaram comportamento muito semelhante. Devido a isso foi realizada uma análise de cluster com intenção de determinar a similaridade e praticamente todos os espectros se enquadram em um cluster, evidenciando que as fases presentes em todas as amostras analisadas são semelhantes. As fases indexadas foram Corundum, Mulita, Cristobalita e silico-aluminato de cálcio. A Figura 8 mostra um espectro de difratometria de raios X típico das amostras analisadas. As fases a base de silico-aluminatos de cálcio provavelmente formaram em função da reação do aluminato de cálcio do cimento e da sílica presente na matriz do concreto.

Figura 8 - Espectro de difratometria de raios X típico das amostras do revestimento refratário analisadas.

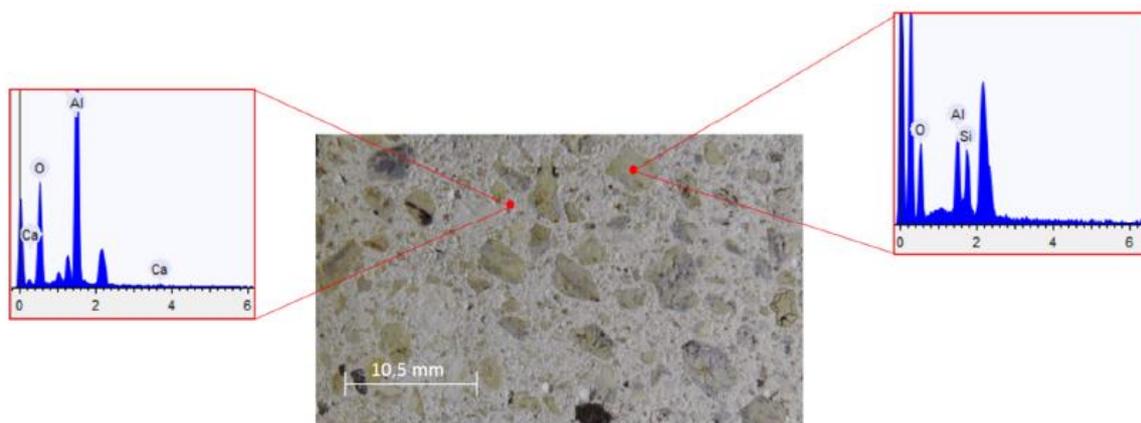
As micrografias das amostras analisadas confirmaram as análises de difratometria de raios X mostrando microestruturas muito parecidas, sem mudanças significativas entre elas. A Figura 9 mostra a micrografia da amostra nova, análises de Energia Dispersiva de raios X confirmaram a presença de agregados de mulita como fase dispersa e aluminato de cálcio na matriz do refratário. A imagem da Figura 10 mostra a micrografia do interior revestimento refratário do Algaraviz que apresentou rompimento, confirmando a presença de fase de sílico-aluminato de cálcio na matriz do refratário. A imagem da Figura 11 mostra a micrografia da face de trabalho do revestimento refratário do algaraviz evidenciando a camada atacada por escória.

Figura 9 – Micrografia do concreto refratário novo

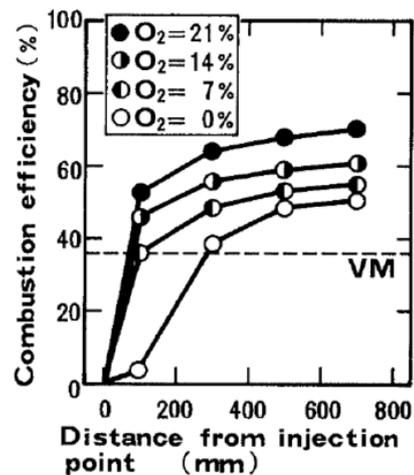
Mathiesona e Ueno descrevem que o carvão de PCI inicia sua queima na saída da lança ainda no interior da ventaneira, tendo como primeira etapa a desvolatilização do carvão. Ueno e colaboradores mostraram que esta etapa finaliza no máximo a 100 mm distante da lança, Figura 13. Desta forma se ocorrer instabilidade operacional no alto-forno a queima total do PCI pode ocorrer ainda no interior da ventaneira/algaraviz e em função de atingir temperaturas próximas a 2000° C a ponta da lança ira fundir e propiciar que o carvão queime ainda mais internamente no algaraviz e como já mencionado, a temperatura aproximada de fusão do revestimento refratário utilizado é próxima de 1900°C. A lança de PCI pode ainda gerar uma chama de óxícorte, gerando um ambiente ainda mais severo para o revestimento refratário e para a carcaça do algaraviz. Com essas conclusões temos

grandes evidências, de que foi a combustão de carvão no seu interior que propiciou seu “arrombamento”.

Figura 13 – Combustão em função da distância da ponta da lança de PCI

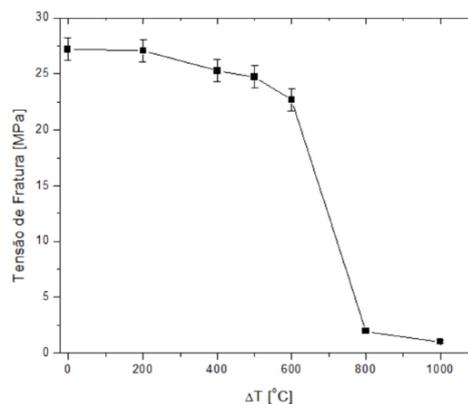
A Figura 14 mostra o gráfico da variação da resistência mecânica à flexão em três pontos (ASTM C133) em função da variação de temperatura do choque térmico, conforme proposto por Hasselmann a máxima variação de temperatura por choque térmico sem que a resistência mecânica sofra alterações significativas é de 600°C.

Figura 14 - Gráfico da variação da resistência mecânica à flexão em três pontos em função da variação de temperatura por choque térmico.

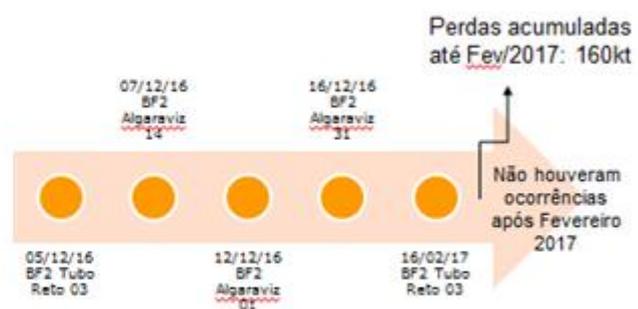
Após implantação do trabalho de evitar queima de algaraviz em fevereiro de 2017 não tivemos mais nenhum arrombamento de conjunto de sopro conforme figura 15.

Em fevereiro/17, após análise de falhas, foi iniciado plano de ação sistêmico de contenção dos eventos.

- 35 algaravizes trocados por ponto quente
- 4 tubos retos trocados
- 3 Maminhas do anel de vento desobstruídas

Figura 15- Linha do tempo de ocorrências com algaravizes

Intensificamos a inspeção termográfica por parte da operação, corrigimos falhas na montagem junto a contratada, mudamos o tipo de refratário aplicado e melhoramos o procedimento de aplicação do mesmo.
