# EFEITO DA ALTERAÇÃO MICRO-ESTRUTURAL DO FERRO FUNDIDO NOS MECANISMOS DE DESGASTE DOS CONJUNTOS DE EMBREAGENS QUE FORAM SUBMETIDOS AO USO EM CAMPO<sup>1</sup>

## EFFECT OF CHANGE IN THE MICROSTRUCTURE OF GRAY CAST IRON ON THE WEAR MECHANISM OF CLUTCHES THAT WERE SUBMITTED TO USE ON THE FIELD

<sup>2</sup> ZF do Brasil – Divisão Sachs, graciliano.fernandes@zf.com

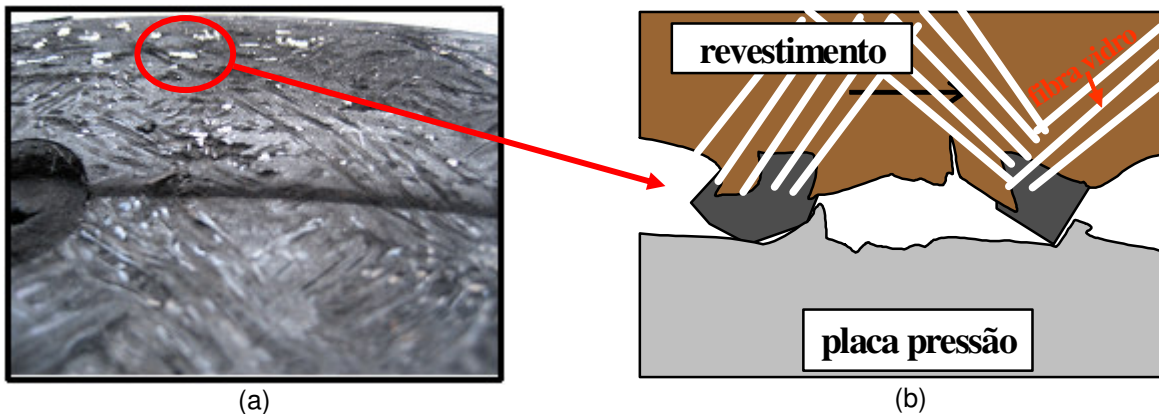
Riahi e Alpas<sup>(6)</sup> mostraram que dependendo da pressão específica de contato e velocidade de deslizamento ocorre desprendimento de material no ferro fundido cinzento, através da propagação de micro-trincas sub-superficial. Mostraram que os veios de grafita têm uma forte influência no desprendimento de material, pois propicia a propagação das micro-trincas. Acredita-se que em função da severidade da aplicação, a placa de pressão sofre uma inversão térmica fazendo com que a pressão específica de contato na borda externa aumente. Como a velocidade de deslizamento na borda externa é maior, e juntamente com as transformações da micro-estrutura, micro-partículas desprendem da superfície da placa e incrustam no revestimento. Como a dureza das micro-partículas é maior em relação a dureza da placa de pressão, elas riscam a placa causando o desgaste excessivo na borda externa. Através da representação apresentada na Figura 10, este efeito pode ser visualizado. A Figura 10-a mostra uma micro-partícula de ferro incrustada no revestimento, e a Figura 10-b, mostra a micro-partícula incrustada no revestimento riscando a placa de pressão. Com esta investigação concluí-se que o causador do desgaste excessivo na placa de pressão é a presença das micro-partículas incrustadas no revestimento, pois, através das análises realizadas via MEV e EDX no revestimento B submetido ao uso normal e que não houve desgaste excessivo na borda externa da placa de pressão, não se observa presença de ferro na forma de micro-partículas (Figura 11-a). Há presença de

**Figura 10:** Representação esquemática dos mecanismos de desgastes atuantes.
