ELIMINAÇÃO DA PROJEÇÃO DE MASSA REFRAATÁRIA EM FORNOS ELÉTRICOS DA METSO¹

ELIMINATION OF THE PROJECTION OF REFRACTORY MASS IN ELECTRIC ARC FURNACES

¹ *Contribuição técnica ao XXXVIII Seminário de Aciaria – Internacional, 20 a 23 de maio de 2007, Belo Horizonte, MG, Brasil.*

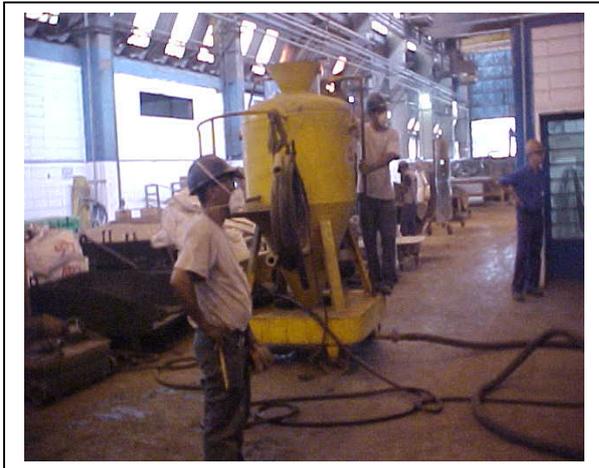
Figura 1 – máquina de projeção

Cabe lembrar que, apesar desse relatório estar direcionado para o problema de inclusões não metálicas devido à excessiva projeção de massa refratária durante a campanha normal na semana, ele leva à reflexão da forma de análise dos dados de forma mais interligada entre os vários setores envolvidos, desde o Planejamento até a Produção.

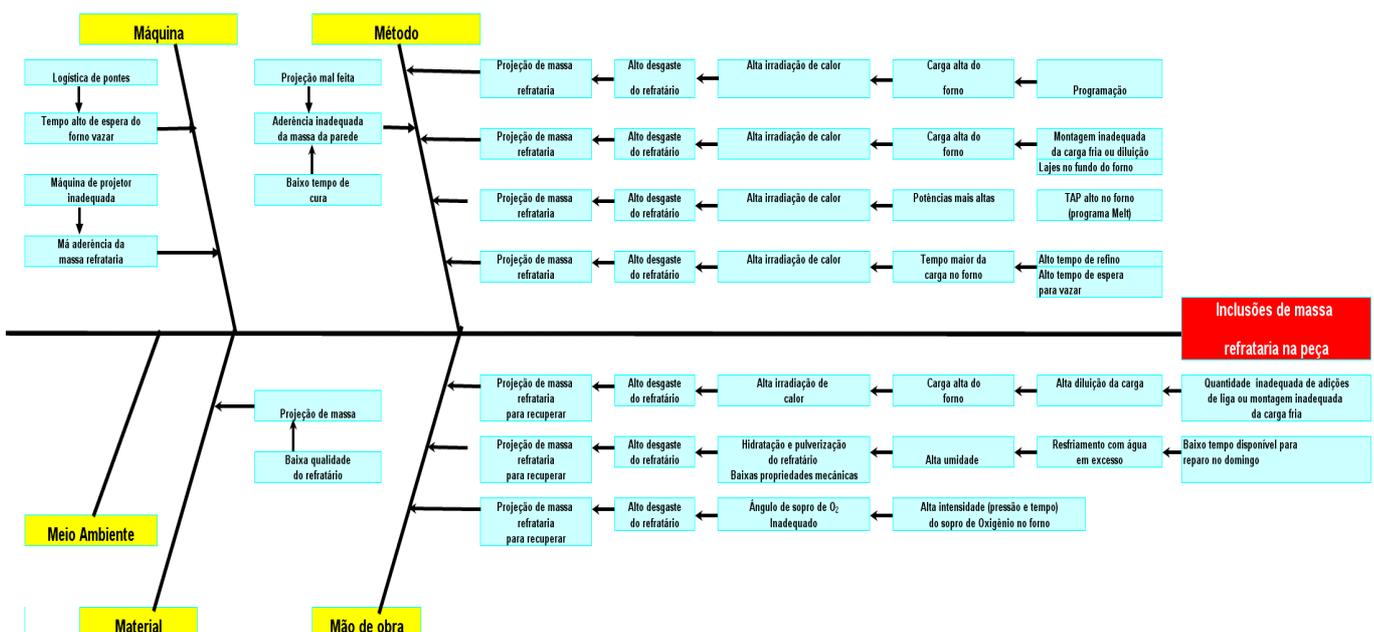
De posse desses parâmetros, a Engenharia de Fundição procurou relacionar cada um dentro dos campos típicos do diagrama de Ishikawa, que são os 5 M's:

Como resultado, tem-se o diagrama mostrado a seguir.

Ações foram tomadas para aumentar a vida útil dos refratários, de modo que passaram a atingir paradas ou trocas programadas nos fins de

semana, evitando projeções de massa refratária durante a semana, que levavam a perdas de tempo substanciais na aciaria, além de acarretar arraste de umidade e inclusões para o aço, gerando sucateamento ou recuperação de peças.

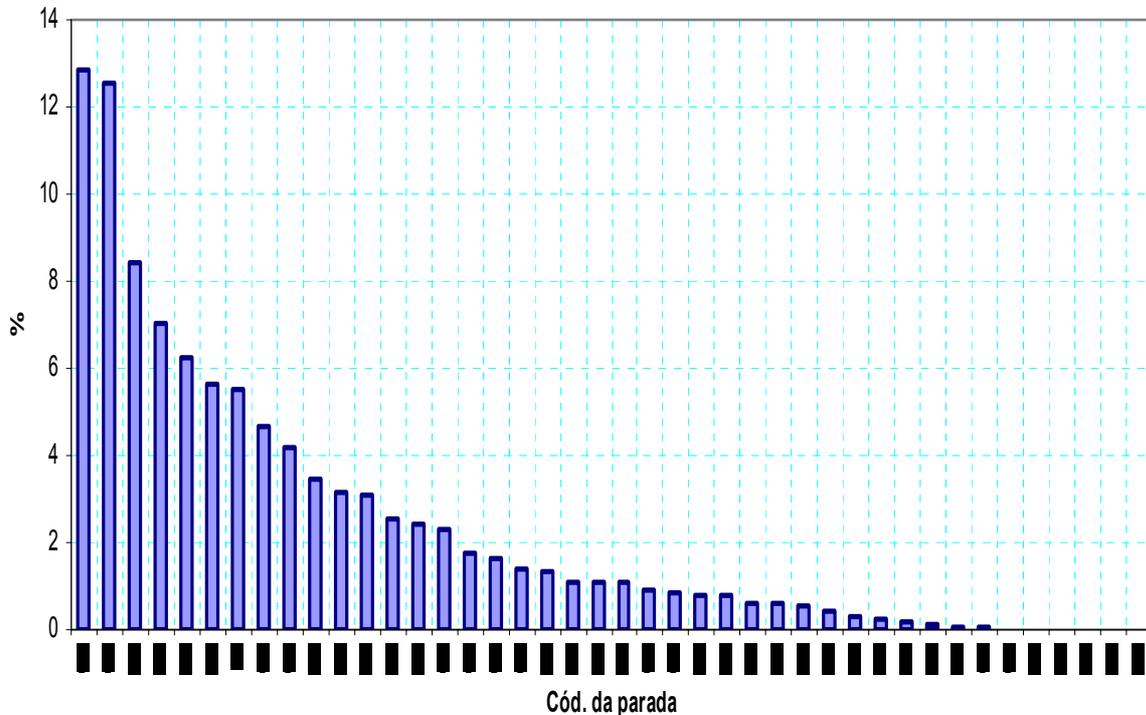
Figura 8 – diagrama de Pareto

Fazendo uma curva ABC, onde cerca de 80% das causas estavam concentradas em poucos fatores (os códigos 330 e 340 são a mesma causa e, a partir de maio, virou código 450), os dados mostram que os fatores classificados como “A” são:

- O fator que mais impactava as perdas era a ESPERA DE PONTES ROLANTES;
- Depois, tínhamos a ESPERA DE VAZAMENTO (fornos 6 e 7), onde um forno espera o outro para vaziar (razões operacionais);
- Depois, tínhamos a REPARAÇÃO REFRATÁRIA através da projeção de massa, que gastava bastante tempo porque interrompia a marcha normal do forno, resfriando o equipamento e mudando a rotina da área;
- Em quarto lugar, a MANUTENÇÃO DOS FORNOS;
