# ELIMINAÇÃO DO PROCESSO DE CORROSÃO NOS TUBOS DA CALDEIRA 9 DA CENTRAL TERMOELÉTRICA 1<sup>1</sup>

Este trabalho tem como objetivo apresentar os resultados da eliminação do processo de corrosão nos tubos da caldeira 9 da central termelétrica 1, com solução para os problemas de redução da resistência mecânica do tubo da caldeira, perdas das propriedades da superfície do tubo, vazamentos de fluido e parada da caldeira. A avaliação aborda os estudos efetuados nos principais componentes da caldeira, aos quais foram aplicados os conceitos da célula de corrosão bimetálica, a fim de interpretar o mecanismo de falha, bem como a implementação das ações recomendadas, após resultado da análise dos mecanismos de danos atuante. Os estudos utilizados permitiram indicar os danos e os pontos críticos para correção. A realização deste teve como benefício o aumento da confiabilidade e disponibilidade da caldeira, redução da mão de obra de manutenção e redução do custo operacional.

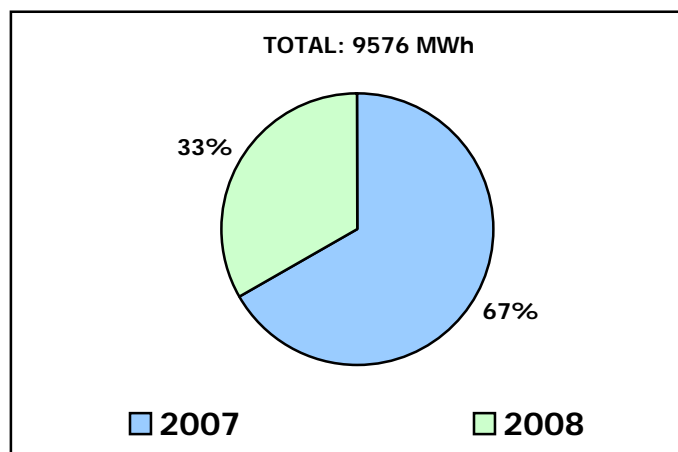
Figura 4. Gráfico da perda de geração.

A Caldeira 9 começou a apresentar os problemas de indisponibilidade em 2006 provocados por falha na tubulação,<sup>(4)</sup> rompimento de tubos. Em 2007 e em 2008 estas caldeiras apresentaram 15 paradas conforme Figura 3, com interferência na produção, causando uma redução na geração de Energia Elétrica na UG 50Hz de 7 MW/h por parada e uma perda total de geração de 9.576 MW, conforme Figura 4.

Estas ocorrências foram causadas pelas alterações das propriedades físicas da estrutura interna do material, levando as tubulações a fadiga térmica, devido aos mecanismos de fluência.<sup>(5)</sup>

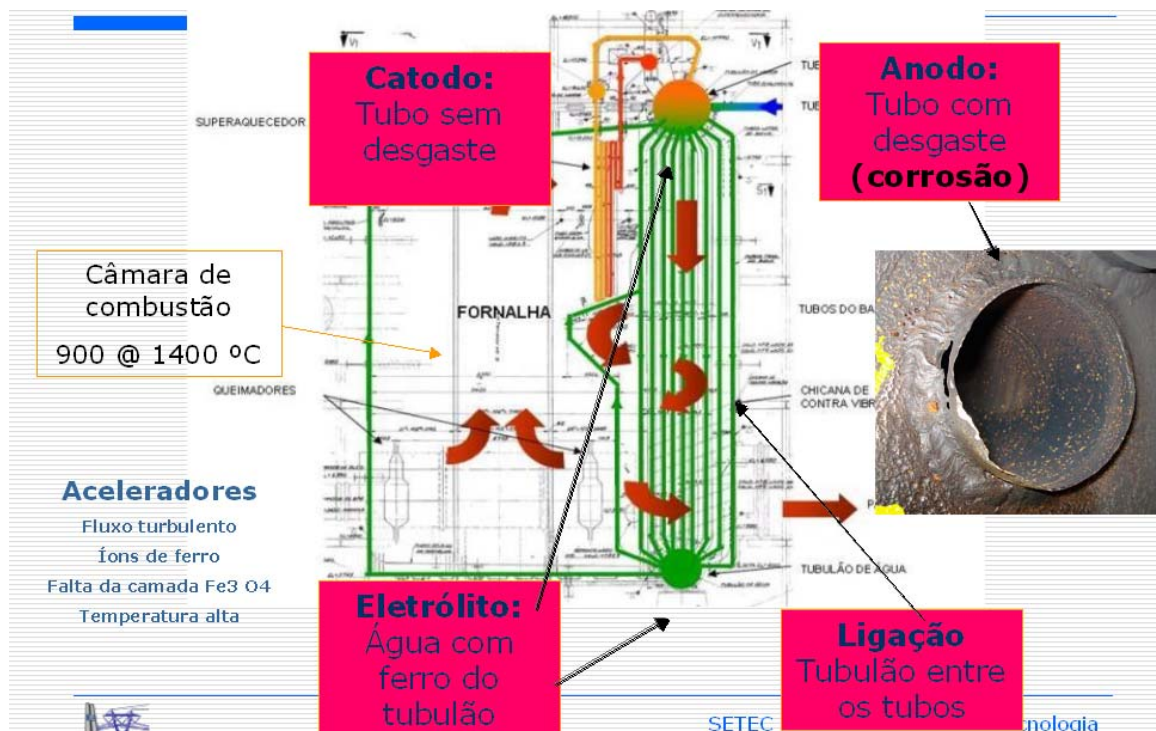
Figura 8. Aplicação do fluxograma da corrosão bimetálica na Caldeira.

A definição dos exames e testes dirigidos para detecção dos danos e defeitos prováveis e possíveis; seguido da análise dos resultados encontrados, foram em desenvolvidos baseados no conceito da célula de corrosão bimetálica (Figuras 7 e 8) e aos critérios do código de projeto,<sup>(9)</sup> normas API<sup>(8)</sup> (Figura 9), e literatura técnica aplicáveis.

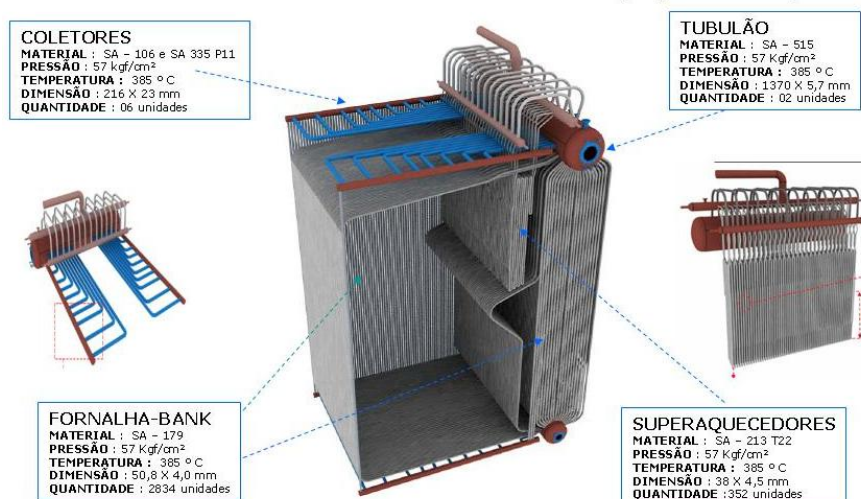
Figura 10. Principais componentes das caldeiras.

Análise dos resultados dos exames e testes,<sup>(10)</sup> conforme Figura 11, foram executados seguindo os critérios do código de projetos e literatura técnica aplicável nos principais componentes das caldeiras (Figura 10). Com foco na extensão de vida útil demonstrou a necessidade da troca dos tubos na região atacada e alterações no comportamento da condições operacionais de modo a atender aos limites estabelecidos no projeto original, sendo a produção atual a ser respeitadas de 100 ton/h a uma temperatura do vapor na saída após o dessuperaquecedor igual a 380°C, podendo alcançar picos não inferiores de 60 ton/h de até 440°C, conforme verificado nos registros de operação (Figura 12).

- Todo os tubos , com ênfase aos Pontos Críticos (junções soldadas)
