## ESTUDO DA OCORRÊNCIA DE TRINCA TRANSVERSAL DE QUINA EM PLACAS PRODUZIDAS NA ARCELORMITTAL TUBARAO<sup>1</sup>

## STUDY OF TRANSVERSE CORNER CRACK OCCURRENCE ON SLABS PRODUCED IN ARCELORMITTAL TUBARAO

<sup>1</sup> Contribuição técnica ao 42º Seminário de Aciaria – Internacional, 15 a 18 de maio de 2011, Salvador, BA, Brasil.

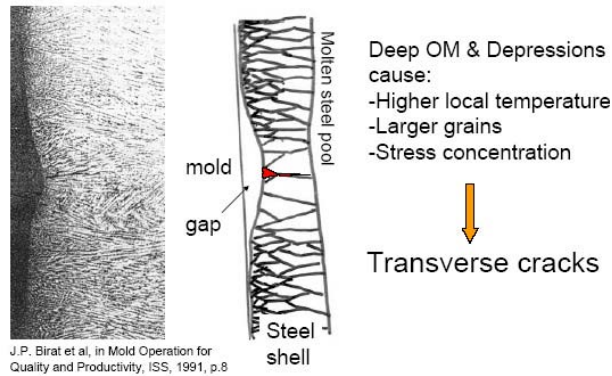
**Figura 3:** Influência da marca de oscilação nas ocorrências de trincas transversais.<sup>(3,4)</sup>

Um exemplo de trinca na placa é mostrado na Figura 2. Na maioria das vezes, as trincas não são detectadas visualmente na superfície da placa. O processo de escarfigem é necessário para evidenciar a trinca, sendo que usualmente o defeito encontra-se abaixo da superfície. As trincas de quina são geralmente situadas na face larga próxima a quina da placa. O comprimento normalmente varia de 0 ~ 20mm e possuem poucos milímetros de profundidade. As trincas transversais de quina são geralmente associadas com as marcas de oscilação. Foi observado que quanto mais profunda é a marca de oscilação maior é o número de trincas.<sup>(2)</sup> A Figura 3 explica a influência da marca de oscilação na formação de trincas transversais.

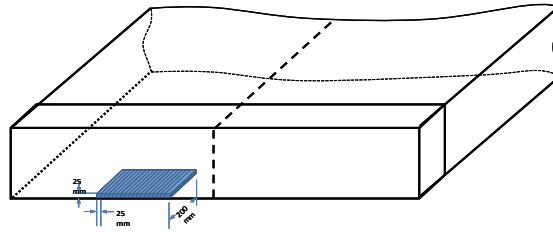
Figura 8: Desenho esquemático da posição de retirada de amostra;

As amostras foram retiradas da placa na direção de lingotamento, visando uma simulação mais próxima da situação atual de encurvamento/desencurvamento da máquina. Conforme desenho esquemático abaixo (Figura 8).

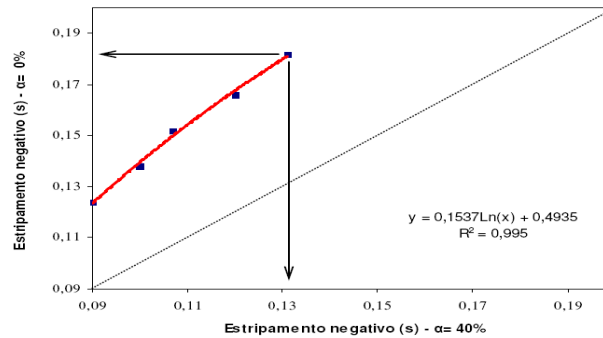
Figura 11: Estripamento negativo versus valor de  $\alpha$ .

Os testes relacionados à curva de oscilação permitiram a produção dos aços com um menor tempo de estripamento negativo (curva não senoidal com  $\alpha = 40\%$ ) (Figura 11). Quanto maior o tempo de estripamento negativo, maior será a profundidade da marca de oscilação e maior serão os grãos de austenita próximo ao vale da marca de oscilação, devido retardo da solidificação.<sup>(8)</sup>

Após as análises e experimentos realizados permitiram-se implantar ações de controle de qualidade, alterações de parâmetros de processo, controle e correção das interferências mecânicas da máquina. Essas ações, conforme pode ser visto na Tabela 2, possibilitaram uma redução significativa das ocorrências de trinca de quina nas placas de aço médio carbono e médio carbono microligado após ações implantadas.
