# ESTUDO DA PATOLOGIA EM TERMOS DE CORROSÃO DA PONTE MARECHAL HERMES NO RIO SÃO FRANCISCO<sup>1</sup>

<sup>1</sup> *Contribuição técnica para o 60º Congresso Anual da ABM, 25 a 28 de julho de 2005, Belo Horizonte*

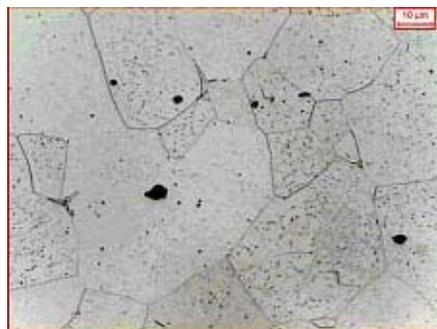
O ensaio metalográfico foi feito nas duas amostras retiradas de elementos da ponte. As Figuras 3 e 4 mostram as fotomicrografias das amostras 1 e 2 respectivamente. Nota-se na amostra 1 (AISI 1005) que a microestrutura é constituída praticamente de ferrita, por se tratar de um aço com baixíssimo teor de carbono; portanto, com características mecânicas de alta plasticidade. Já a amostra 2 (AISI 1123), por apresentar maior teor de carbono, apresenta uma microestrutura com a fase ferrita e o constituinte perlita (lamelas alternadas de ferrita e cementita).

**Figura 3.** Fotomicrografia de aço do tipo AISI 1005; amostra 1; ataque com Nital 2%; aumento de 1000X.

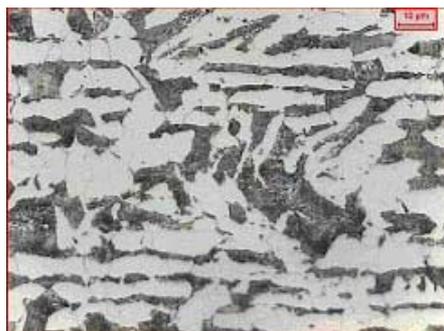
**Figura 4.** Fotomicrografia de aço do tipo AISI 1123; amostra 2; ataque com Nital 2%; aumento de 1000X; ferrita (claro) e perlita (escuro).
