ESTUDO DO DESGASTE DE PUNÇÕES DE METAL-DURO UTILIZADOS NO CORTE DE CHAPAS PARA FABRICAÇÃO DE ROTORES E ESTADORES DE MOTORES ELÉTRICOS ¹

WEAR OF WC-Co CERMET PUNCHES USED TO CUT STEEL SHEETS FOR FABRICATING ROTORS AND STATORS OF ELECTRICAL MOTORS ¹

¹ Contribuição técnica ao 7º Encontro da Cadeia de Ferramentas, Moldes e Matrizes, 15 e 16 de julho de 2009, São Paulo, SP.

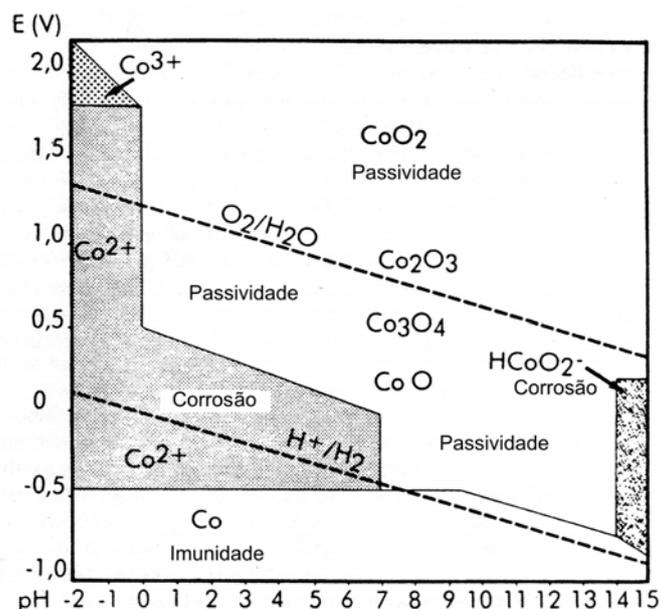
Figura 12 – Diagrama de Pourbaix para Co puro indicando as regiões de corrosão, imunidade e passividade de Co em contato com a água.⁽¹⁾

Na Figura é possível observar que o cobalto sofre corrosão em contato com a água para potencial 0 e pH menor que 7. É importante controlar o pH do óleo solúvel lubrificante pois o mesmo pode ter ação lixiviante (ação de dissolução) do Co, dependendo do pH. É importante lembrar que o óleo solúvel pode apresentar um diagrama diferente do acima exposto, que vale para a água.

O processo de corrosão parece ser potencializado pela formação ou existência de frestas. O cobalto pode sofrer hidrólise e liberar um próton (H^+) em uma fresta. Assim, o valor do pH no interior da fresta cai drasticamente, com o aumento da concentração de prótons. A taxa de corrosão torna-se inversamente proporcional à largura da fresta. As frestas encontradas na microestrutura dos punções analisados têm variação de largura entre $1\ \mu m$ a $10\ \mu m$. Assim os diferentes pHs e diferentes condições de aeração dentro e fora da fresta formam uma célula eletrolítica e podem acelerar a taxa de corrosão. Quando um punção de carbeto de tungstênio é colocado em contato com o lubrificante, o carbeto de tungstênio atua como catodo e o Co como anodo na célula formada. A ausência de Co nas frestas formadas na microestrutura das ferramentas, observada por espectrometria EDS de raios-X, dá apoio à hipótese de lixiviação seletiva do cobalto no interior da ferramenta.⁽²⁾ Rosenfeld estudou o pH do eletrólito e a taxa de corrosão no interior de uma fresta com $40\ \mu m$ de largura tendo encontrado pH 2,4 após somente uma hora de exposição.⁽³⁾
