# ESTUDO *POST MORTEM* PARA DETERMINAÇÃO DOS MECANISMOS DE DESGASTE DO CADINHO DO ALTO FORNO #2 DA CSN<sup>1</sup>

## POST MORTEM STUDY TO DETERMINE THE WEAR MECHANISMS OF CSN # 2 BLAST FURNACE HEARTH REFRACTORY LINING

<sup>1</sup> Contribuição técnica ao 41º Seminário de Redução de Minério de Ferro e Matérias-primas e 12º Seminário Brasileiro de Minério de Ferro, 12 a 26 de setembro de 2011, Vila Velha, ES.

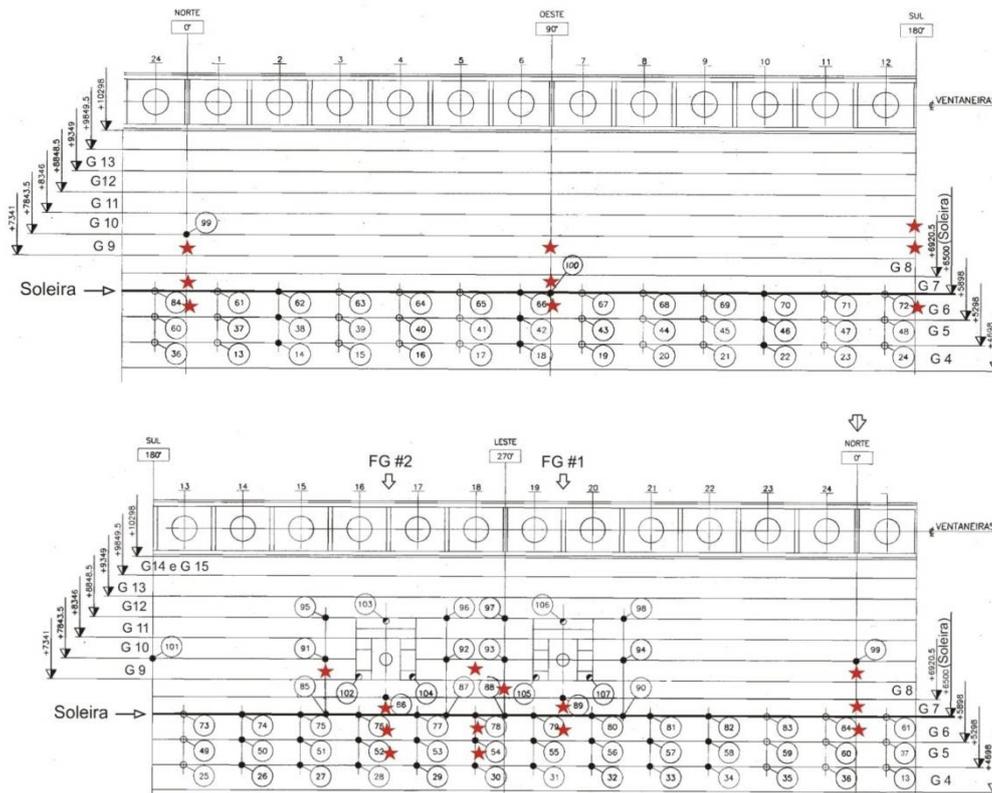
**Figura 2.** Desenho esquemático ilustrando a localização das sondagens do cadinho entre as ventaneiras # 1 a # 12 e # 13 a # 24.
