FADIGA POR CONTATO SUPERFICIAL (“PITTING”) DE CAMADA ENDURECIDA EM PINHÃO⁽¹⁾.

Esse trabalho teve como objetivo determinar as causas da falha de um pinhão que trabalhou pouco menos de um ano e falhou em serviço, apresentando escamações em três dentes vizinhos, e próximos à uma das suas laterais. Foram analisados os valores de dureza, composição química e microestrutura do material e comparados com as especificações de projeto. A superfície da falha foi também caracterizada via microscopia eletrônica de varredura. Não foram encontrados desvios nos valores previstos. No entanto, avaliando com detalhe a microestrutura da região da fratura pôde-se avaliar que a falha do componente ocorreu por fadiga por microtrincamento de camada (“pitting fatigue”) com início a uma profundidade entre 0,3 e 0,7mm – ainda dentro da camada endurecida. A heterogeneidade da microestrutura da camada, notadamente da fase austenita, foi a causa da maior susceptibilidade à fadiga do componente em questão. Vale ressaltar que as especificações sobre o material do pinhão ou sobre a camada endurecida não faziam nenhuma referência à presença da fase austenita.

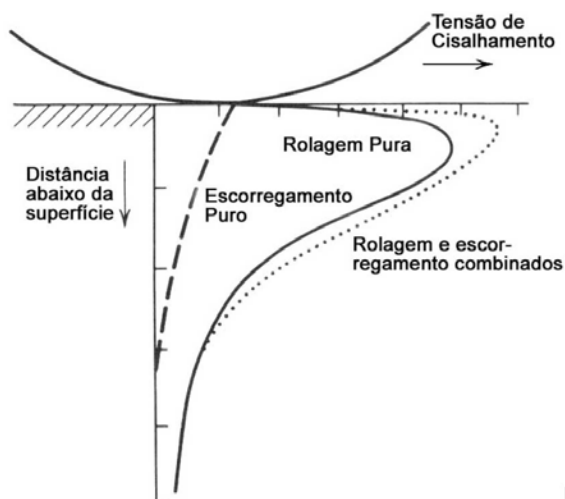
Não é incomum que nessas regiões subsuperficiais sejam encontradas inclusões, heterogeneidade de camadas cementadas ou mesmo camadas endurecidas com valor de espessura menor ou próximo ao do pico de tensão subsuperficial – Figura 1. Esse fator acelera a nucleação e propagação da falha por fadiga. Com base ainda na Figura 1, os locais em que a possibilidade de início de “pitting” é maior, além daqueles contendo heterogeneidades microestruturais, são aqueles em que as superfícies dos dentes em contato experimentam tanto o processo de rolagem quanto de escorregamento, exatamente por ser aí – e subsuperficialmente, o local de maior tensão de cisalhamento.

Figura 1. Representação esquemática dos esforços cisalhantes atuando no contato entre os dentes de uma engrenagem. Note que a tensão de cisalhamento mais intensa ocorre abaixo da superfície, notadamente nas situações em que ocorre a rolagem entre duas superfícies. Quando rolagem e escorregamento se combinam gera-se a situação de maior tensão abaixo da superfície. Se esse pico ocorrer em regiões de heterogeneidade de microestruturas a formação de trincas de fadiga é inevitável. Adaptado de ASM Metals Handbook V.11, p.592.

considerar os esforços atuando no componente durante o contato dente/dente. A representação desses esforços é como mostrado no diagrama da Figura 1.
