## FILOSOFIA DE PRESERVAÇÃO DAS CAPELAS DOS FUROS DE GUSA DO ALTO-FORNO 1\*

### PHILOSOPHY FOR THE PRESERVATION OF THE CHAPELS OF THE TAP HOLES IN BLASTS FURNACE

\* Contribuição técnica ao 51º Seminário de Redução de Minérios e Matérias-Primas, parte integrante da ABM Week 7ª edição, realizada de 01 a 03 de agosto de 2023, São Paulo, SP, Brasil.

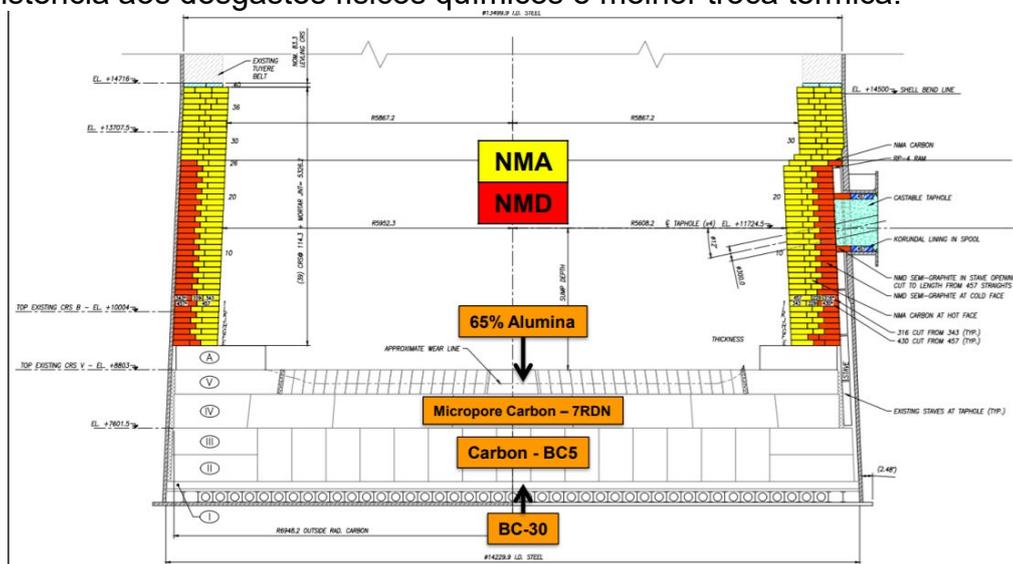
Figura 1: Refratários do cadinho do Alto-Forno 1 após a reforma 2019.

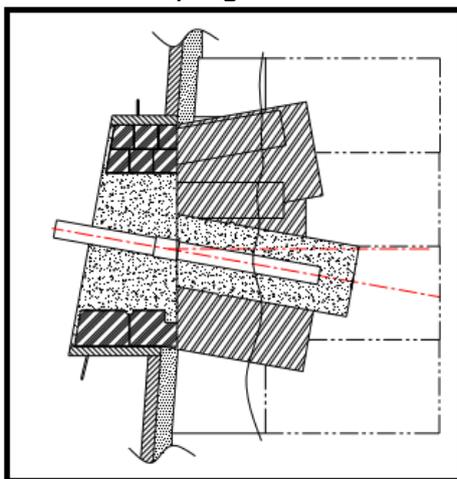
Figura 6: Conceito Core & Plug™ utilizado no reparo em 2008.

Segundo Talaat 2011, o conceito do método Core & Plug™ consiste em furar com serra copo a região do refratário degradado, retirar o material pela abertura da capela e instalar múltiplos plugs interligados feitos de carbono micro poro para restaurar a parede refratária na área do furo de gusa. O conceito também inclui blocos de grafite no formato da capela e concreto refratário instalado dentro da capela conforme mostrado na Figura 6.

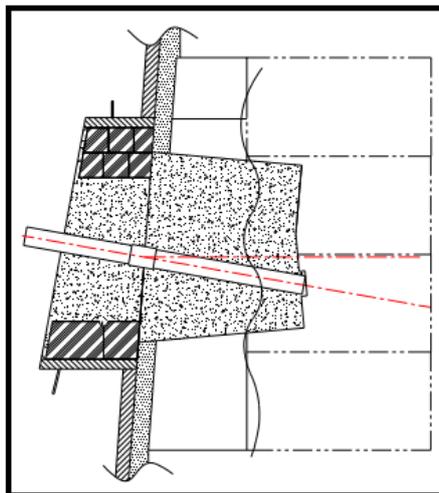
Figura 7: Conceito Core & Cast™ utilizado no reparo em 2008 na CSN.

Segundo Talaat, (2) o método Core & Cast™ também faz o uso da serra copo para perfurar o refratário danificado, retirar através da abertura da capela e concretar conforme ilustrado na Figura 7. Esse conceito não foi desenvolvido para ser um reparo permanente, mas sim para ser um reparo com foco na preservação dos refratários dos furos de gusa.

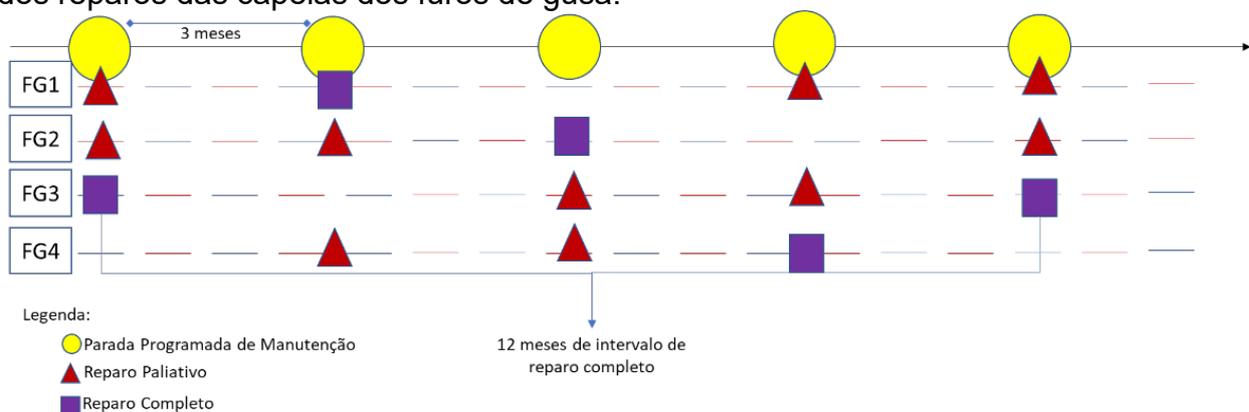
Figura 10: Diagrama de reparo das capelas dos furos de gusa

O diagrama esquemático da Figura 10 exemplifica o modelo mental de planejamento dos reparos das capelas dos furos de gusa.

A frequência de reparo das capelas demonstrada acima é a etapa mais importante da filosofia de preservação das capelas. As oportunidades de intervenção nos furos

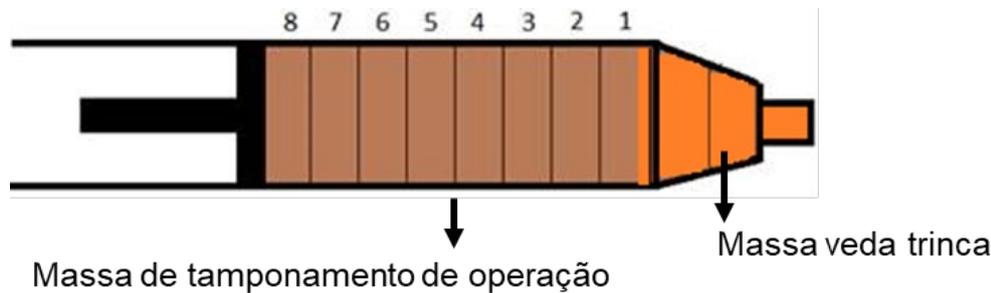
Figura 12: Esquemático da preparação do canhão

A perfuração do furo de gusa é realizada até o fagulhamento. Os comprimentos dos furos de gusa no Alto-Forno 1 variam normalmente entre 3000 e 3500mm, assim por volta de 2700mm paralisa-se a perfuração sem atingir o vazamento. Neste momento é feita a injeção de massa com o canhão objetivando pressões próximas ao de referência do sistema hidráulico (em torno de 250 bar).

A massa fina permite vedar trincas na região do furo e mitigar a passagem de gás pelo cogumelo. Esse processo precisa ser repetido diariamente para alcançar melhores resultados. Veja na Figura 12 a preparação do canhão de massa.

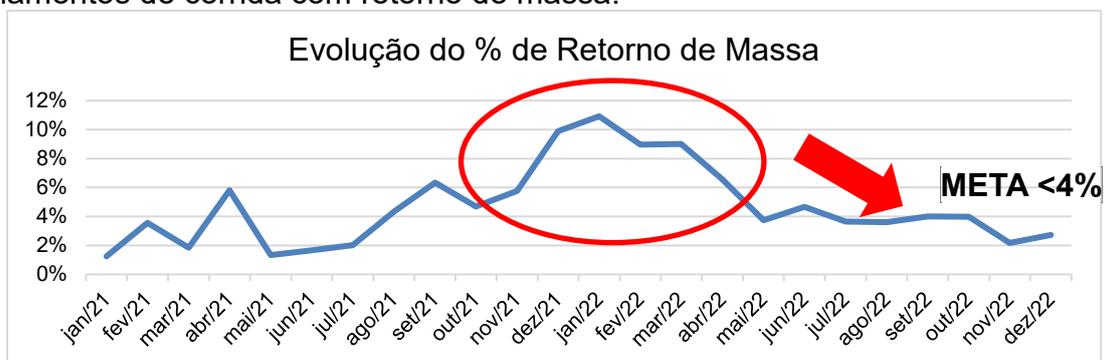
À medida que se reduziu os vazamentos de gás e melhorou-se a condição física do refratário do anel observou-se uma melhoria considerável na qualidade das obturações dos furos de gusa. Na figura 14, observa-se a evolução do número de fechamentos de corrida com retorno de massa.

Figura 14: Número de eventos de retorno de massa nos fechamentos

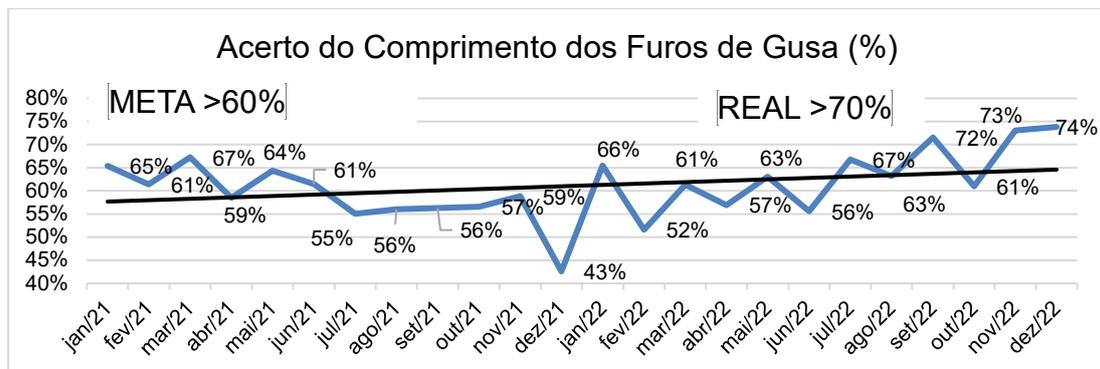
Em linha com a melhoria da injeção de massa temos o reflexo no comprimento do furo de gusa, é perceptível a evolução e estabilização do parâmetro, veja na Figura 15.

Figura 15: Performance do comprimento dos furos de gusa (média/mês)

Conforme mostrado nos gráficos acima, é perceptível a importância do trabalho de preservação das capelas de forma preventiva e sistêmica. Os riscos de falhas de vedação ou obturação do furo de gusa são muito altos e refletem na segurança de todos os colaboradores envolvidos. A evolução média do acerto do comprimento dos furos de gusa para a faixa visada entre 3100mm e 3500mm evoluiu cerca de 8%, partindo da ordem de 65% de acerto para 74% de acerto.

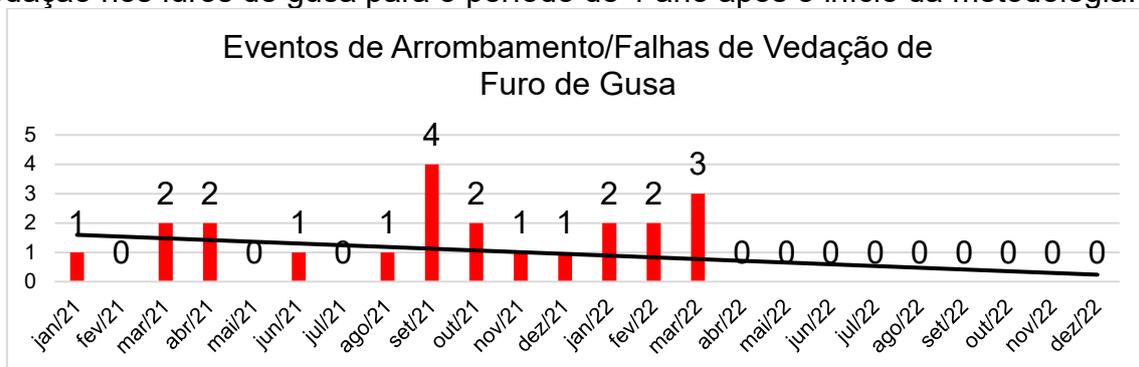
Na figura 16 temos a redução drástica de eventos de arrombamentos ou falhas de vedação nos furos de gusa para o período de 1 ano após o início da metodologia.

Figura 16: Evolução na segurança do processo de obturação dos furos de gusa
